#### RELATÓRIO DA BACIA HIDROGRAFICA DO CÓRREGO DAS LAVADEIRAS

O presente relatório tem por finalidade mostrar está atualmente a bacia hidrográfica do córrego Das Lavadeiras degradado desde sua nascente até sua foz, tendo como finalidade verificar como se encontra suas matas ciliares e possíveis pontos de degradação visando sua recuperação.

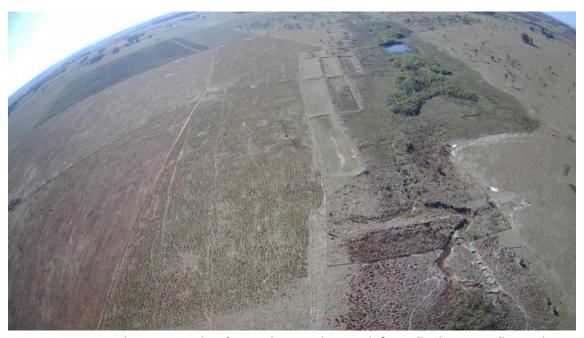
Foto 01 – Imagem da Nascente do Córrego das Lavadeira na bifurcação do Travessão que liga a 10ª Linha Nascente a 9ª Linha Nascente.

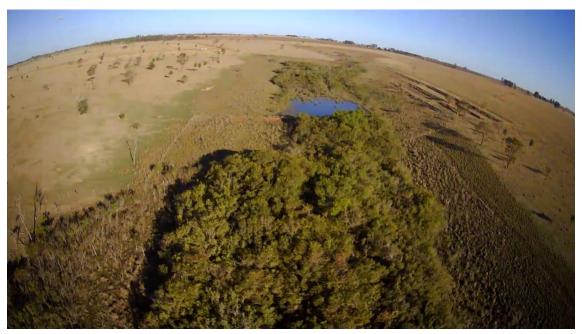
Foto 02 – Imagem do lago existente na nascente, vemos que toda a APP não é cercada.

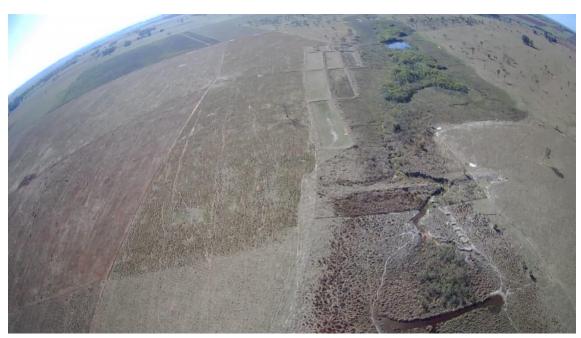
Foto 03 – Notamos o inicio de um processo erosivo após a nascente

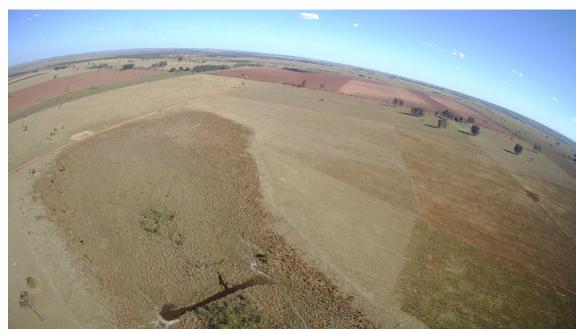
Foto 04 – Vemos o final da nascente junto ao Travessão da 9ª linha nascente para a 10ª Linha Nascente vemos que não é cercado

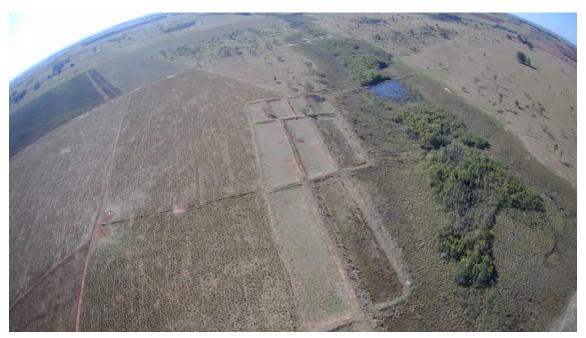
Foto 05 – Imagem aérea Geral da Nascente, nota-se falta de isolamento

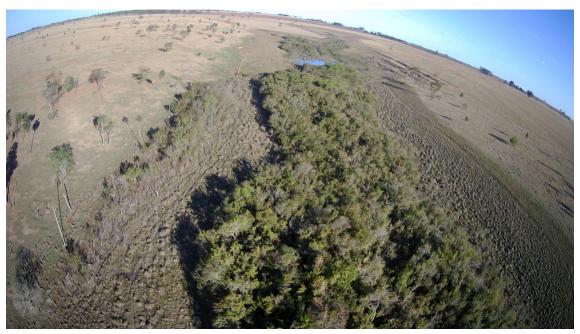
Foto 06 – Imagem parcial da APP nota-se que não possui isolamento das pastagens

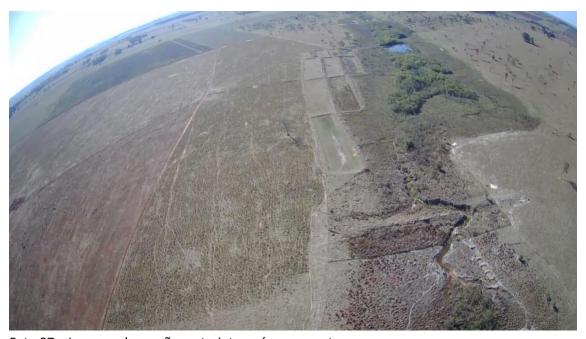
Foto 07 – Imagem da erosão no trajeto após a nascente

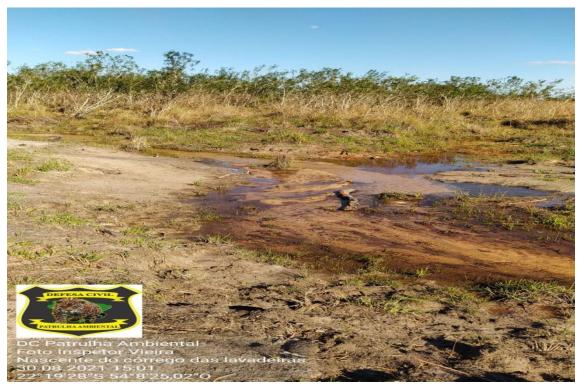
Foto 12 – Trecho da APP não isolada junto a nascente

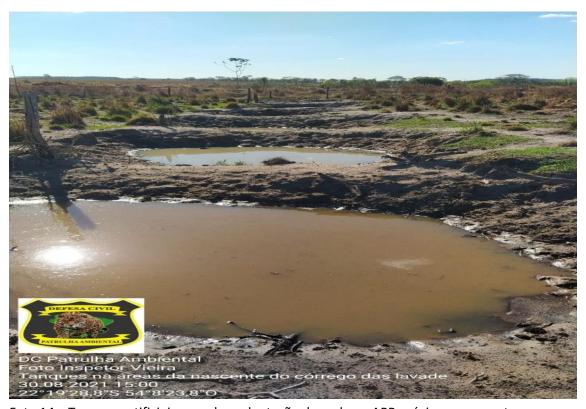
Foto 14 – Tanques artificiais para dessedentação do gado na APP próximo a nascente.

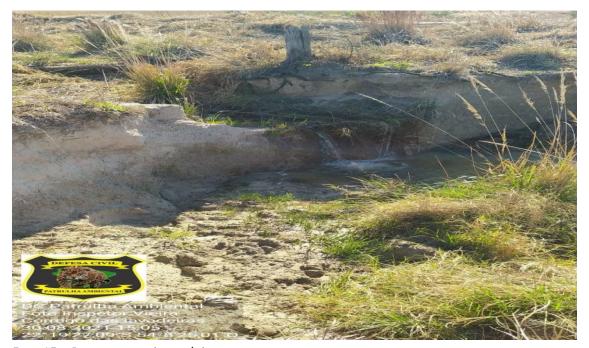
- 2 Sua nascente está desprotegida pois não é cercada como vemos nas fotos 01 á 10, existe um processo erosivo junto a nascente conforme se vê nas fotos 13 15 e 16, próximo ao inicio da nascente localizamos um cercado com cerca elétrica onde estão os restos de 03 animais (Bovinos) mortos visto na foto 11, foi observado que na região da nascente existem 05 tanques artificiais conforme se vê na foto 14, a 600 m após a nascente vemos que a APP não é cercada conforme fotos 17 e 18, na foto 19 a 25 vemos as alterações no curso do córrego devido a falta de cercamento do corredor de passagem e dessedentação.

Foto 15 – Processo erosivo próximo a nascente

6 – CONCLUSÃO: Face as observações no item 4.2 nos números 1,2,3,4 e 5, concluímos haver necessidade urgente de se proceder o cercamento das APP do córrego Das Lavadeiras e seus principais afluentes nos locais onde se há atividade de pecuária, bem como se contornar o processo erosivo na nascente do córrego Das Lavadeiras, fiscalizar as atividades econômicas nas APP da bacia hidrográfica citada e fazer o devido cercamento dos locais onde se faz a dessedentação do gado e os corredores de passagem dos bovinos, além de se recuperar locais que mais foram impactados com as atividades humanas como a antiga captação de água da SANESUL e o local onde desembocava a voçoroca no Jardim América.

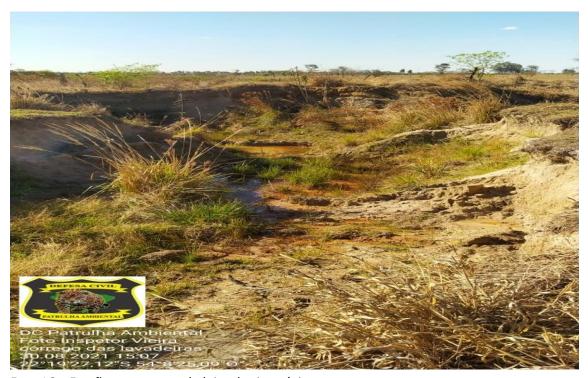
Foto 16 – Erosão as margens do leito do rio próximo a nascente

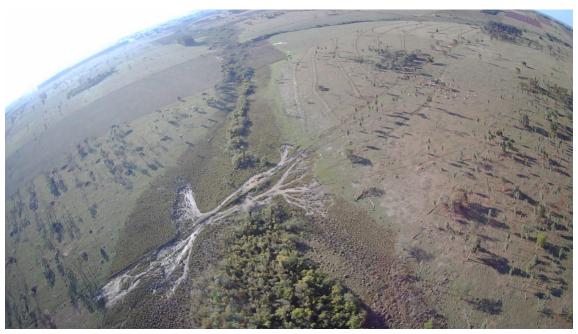
Foto 20 – Nota-se que tanto o corredor como a APP não são cercados

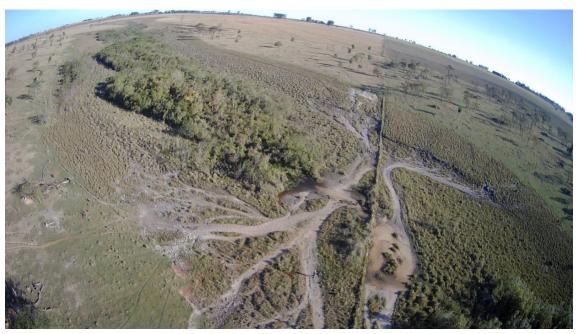
Foto 22 – Observamos as alterações no curso do rio devido ao não isolamento

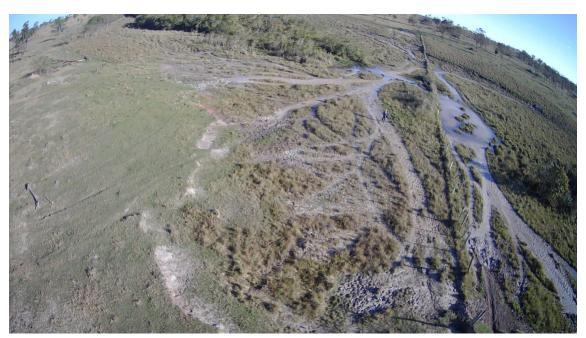
Foto 23 – Vemos os impactos no curso do córrego devido a ação de bovinos

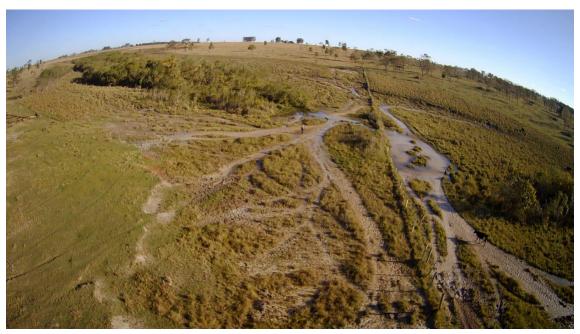
Foto 24 – Notamos apenas a existência da cerca de divisa, mas a APP não é cercada

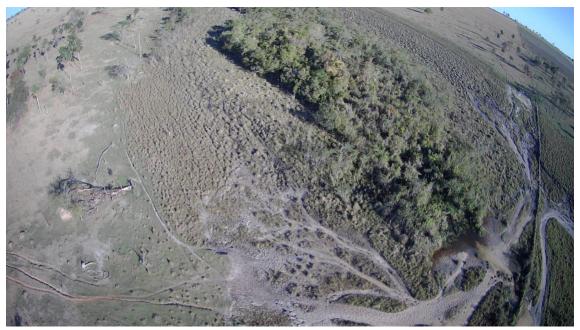
Foto 25 – Vemos os danos ambientais no trecho

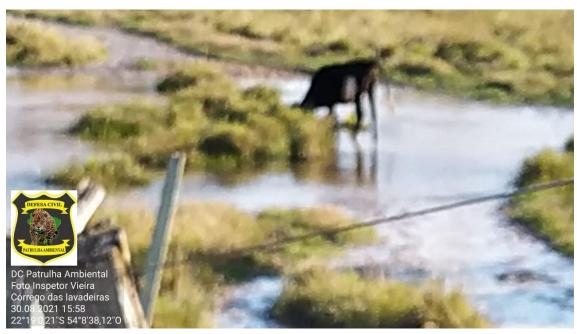
Foto 26 – Animal bovino pastando no meio do córrego

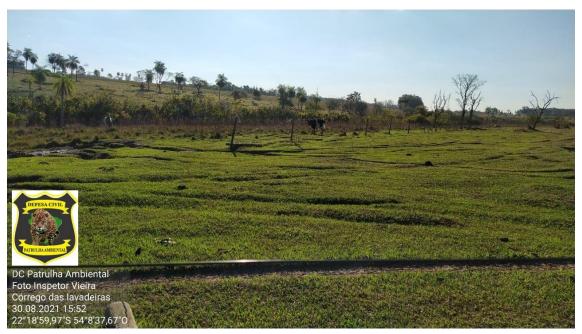
Foto 30 – APP desprotegida.

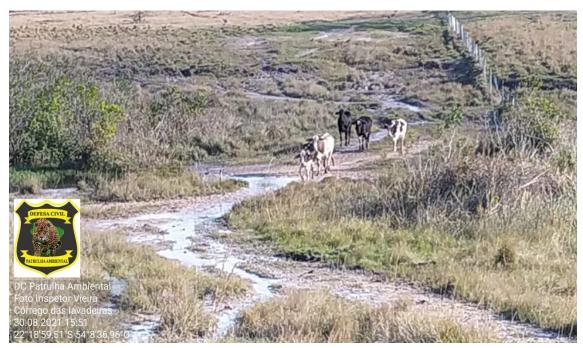
Foto 35 – Animais trafegando em corredor de passagem não protegido

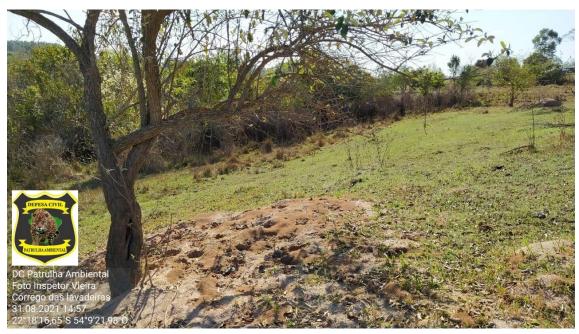
Foto 36 – Vemos a APP desprotegida junto a Pastagem.

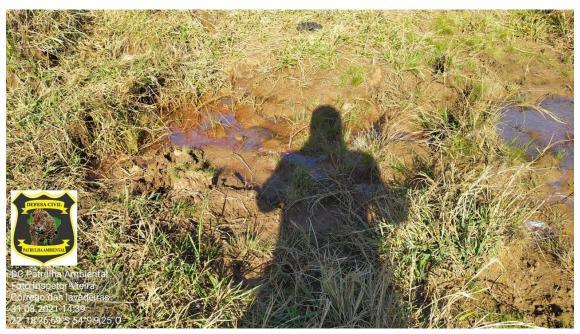
Foto 38 – Olho d'água desprotegido próximo a APP

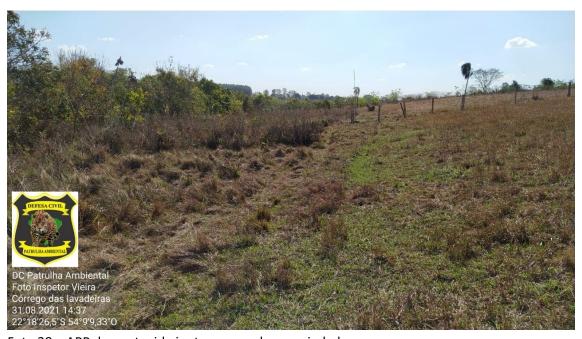
Foto 39 – APP desprotegida junto a cerca de propriedades

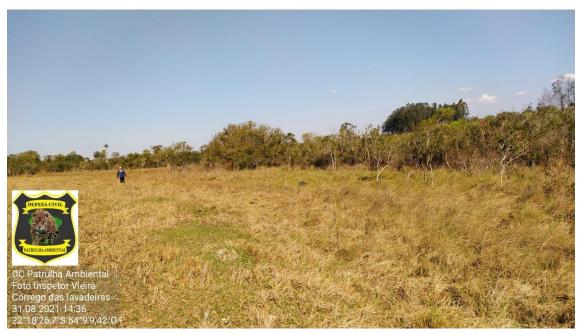
Foto 40 - Pastagem próxima a APP não cercada

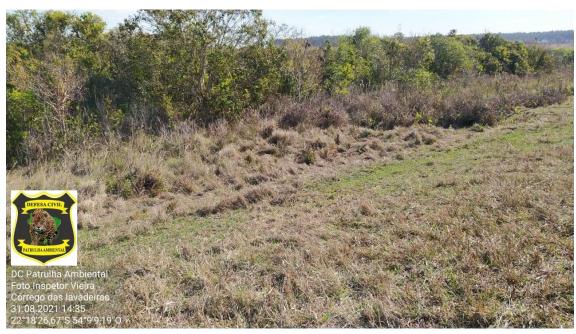
Foto 42 – Pastagem ao lado de APP não cercada

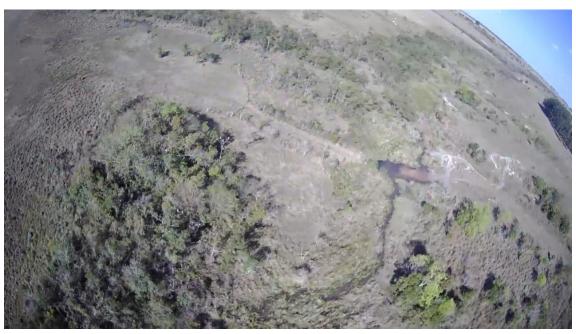
Foto 45 – Imagem aérea próxima a um corredor de passagem não cercado

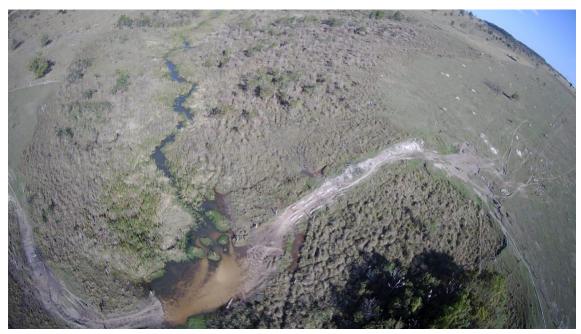
Foto 53 – Alterações no curso do córrego das Lavadeiras produzidas pelo corredor de passagem de animais não cercado.

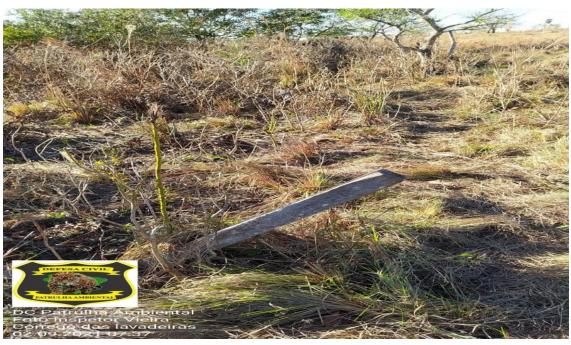
Foto 55 – Palanque de cerca de APP caído próximo a ponte da 10ª Linha Nascente

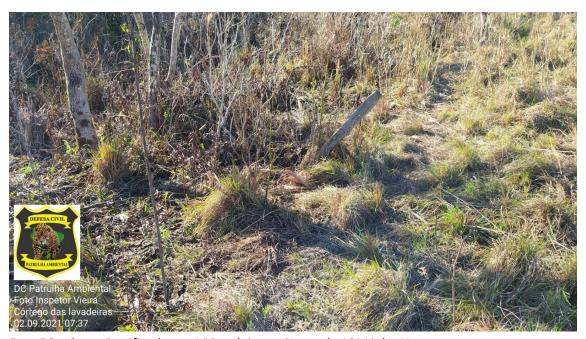
Foto 56 – Cerca Danificada em APP próximo a Ponte da 10ª Linha Nascente

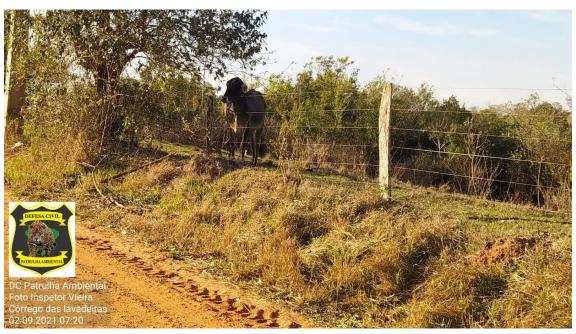
Foto 57 – Gado dentro do cercado de APP próximo a ponte da 10ª Linha Nascente

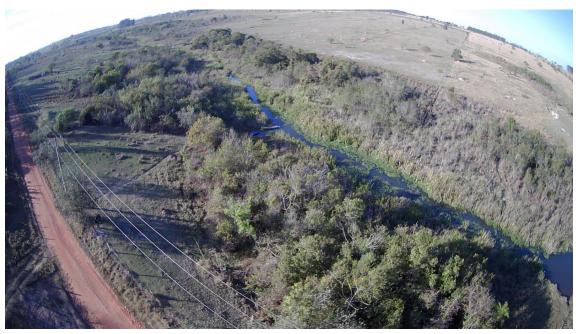
Foto 63 – Visão aérea nos mostra que não existe cerca na APP

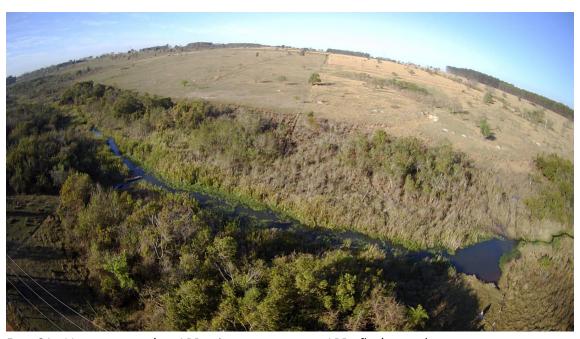
Foto 64 – Vemos que após a APP existe pastagem e a APP não é cercada

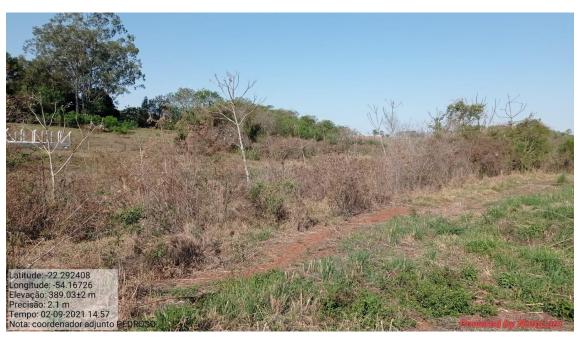
Foto 68 – APP ao lado da antiga captação de água da SANESUL

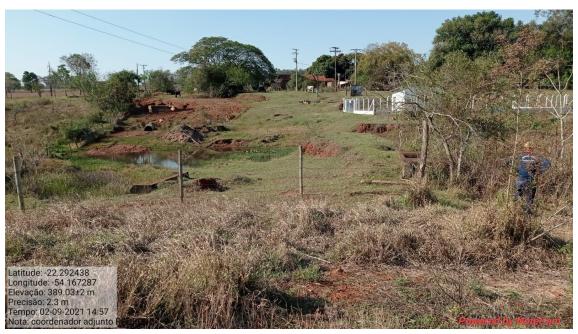
Foto 69 – Vemos a APP degradada em frente a antiga capitação da SANESUL

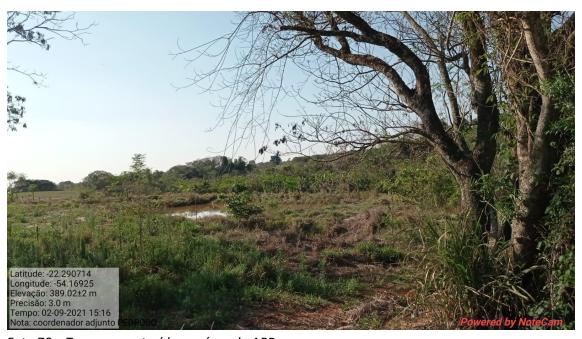
Foto 70 – Tanque construído em área de APP

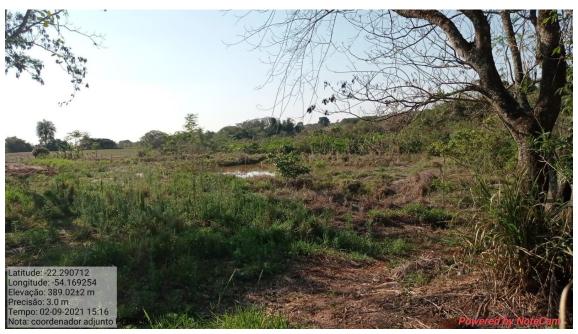
Foto 71 – Vemos a degradação de parte de APP para a construção de tanque.

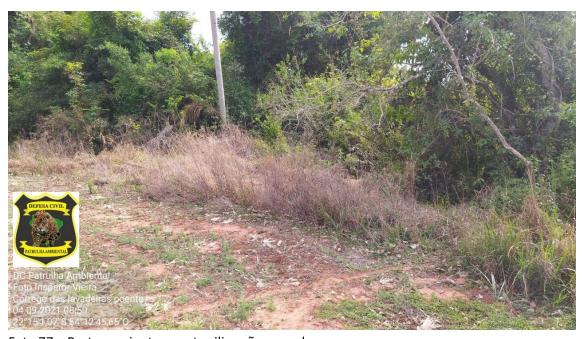
Foto 77 – Pastagem junto a mata ciliar não cercada

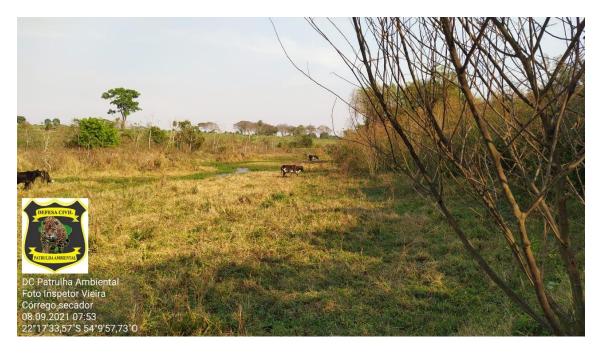
Foto 94 - Animais Pastando em área de APP

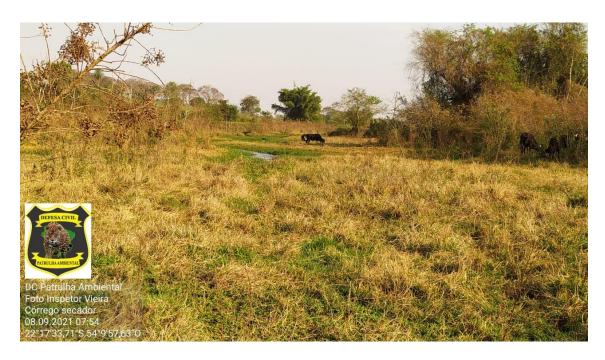
Foto 95 - Animal Pastando em área de APP

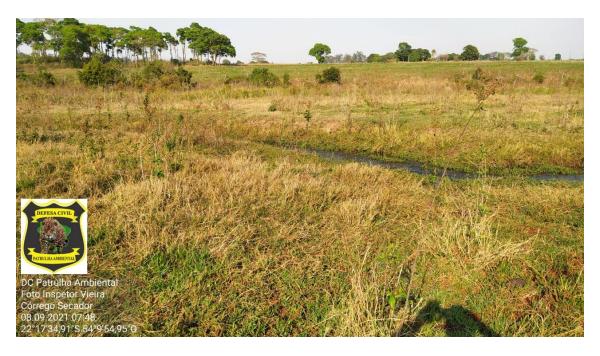
Foto 96 – Vemos que a APP não possui matas ciliares

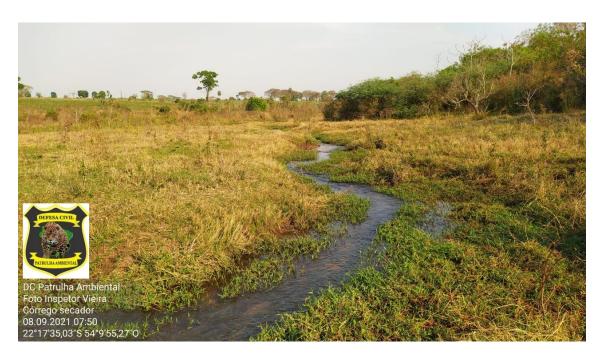
Foto 97 - Notamos a falta de mata ciliar na APP do Secador

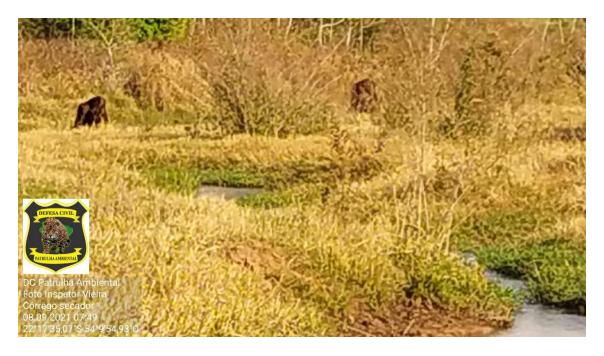
Foto 98 – Animais dentro de APP
