Plano de Trabalho

PROTOCOLO Nº REC-MS-5003454-20180323-01

Relatório de Diagnóstico

**Meta 2: Reconstrução da Ponte da 12ª Linha
Nascente Km 05**

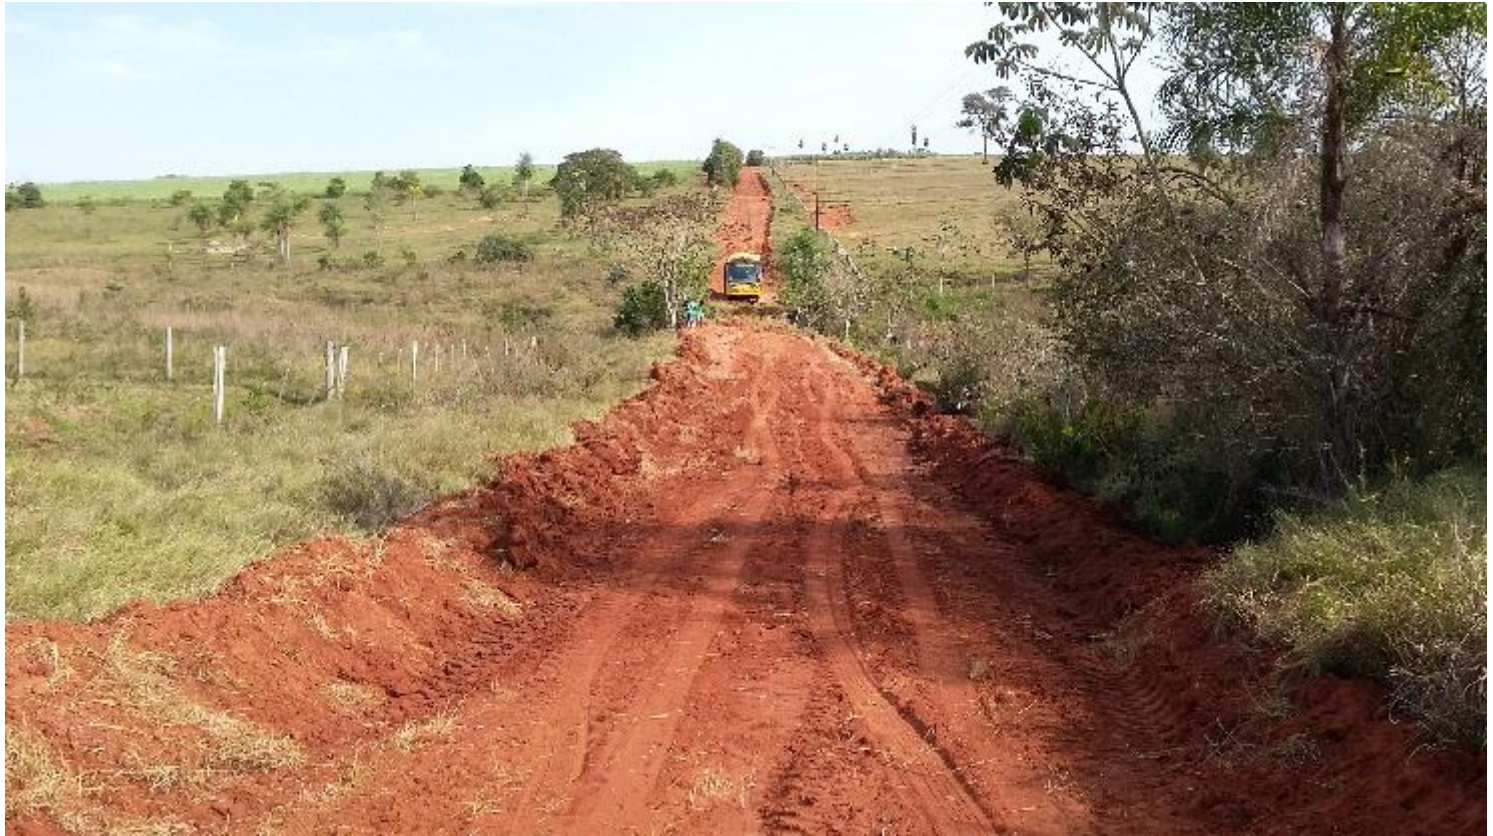
A foto mostra o ônibus da Secretaria Municipal de Educação aguardando alunos no lado oeste da ponte destruída 12ª Linha Nascente km 05. Localização S 22° 16' 55" W 54° 05' 32" (Foto de 13/07/2015)

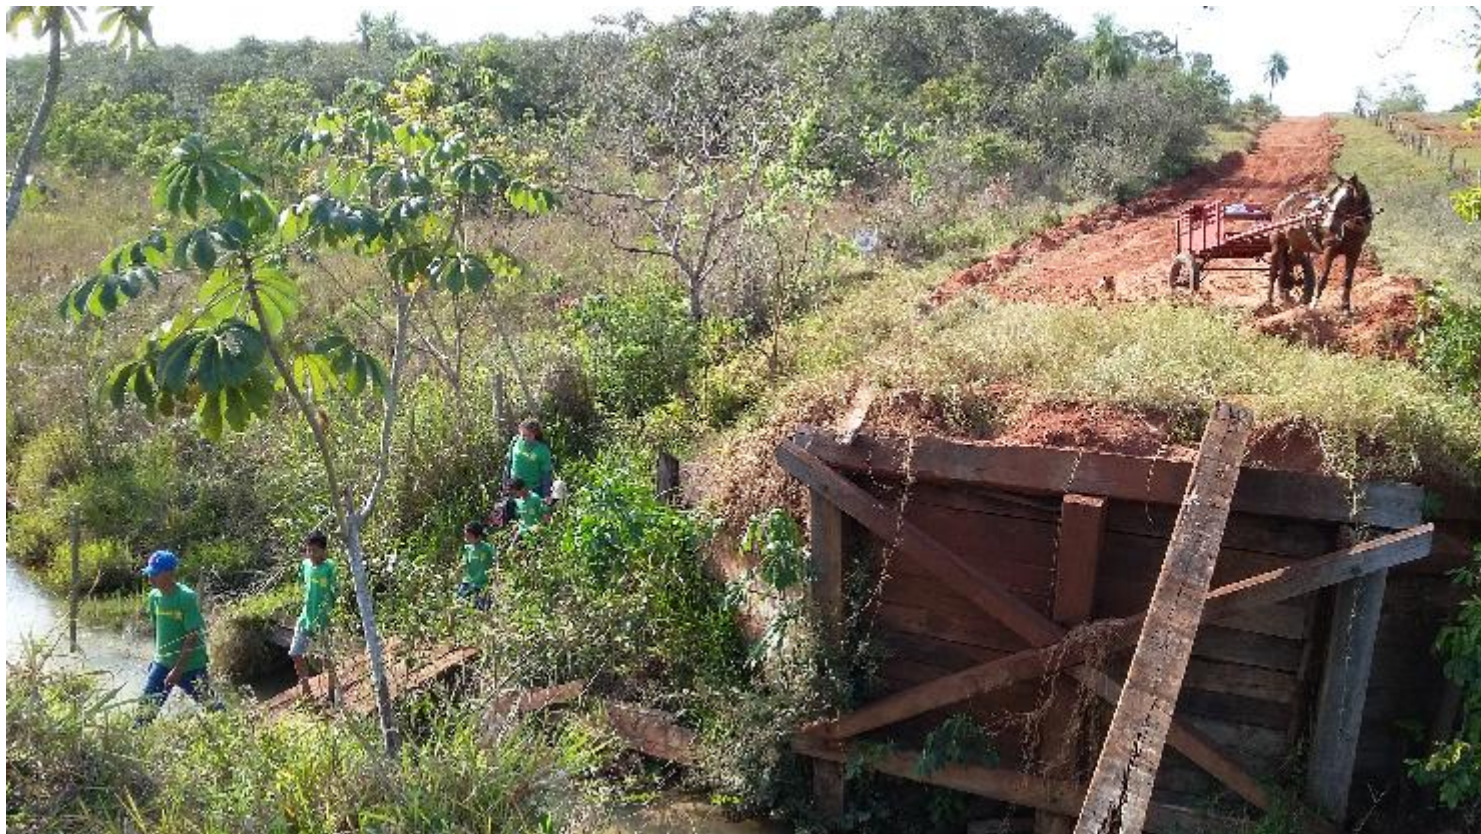
Na foto vemos estudantes atravessando o córrego Aparecida por uma pinguela improvisada ao lado dos restos da ponte da 12ª linha nascente, notamos junto as cabeceiras das ponte a formação de vegetação (braqueara) formada devido a não utilização da ponte.
Localização S 22º 16' 55" W 54º 05' 32"

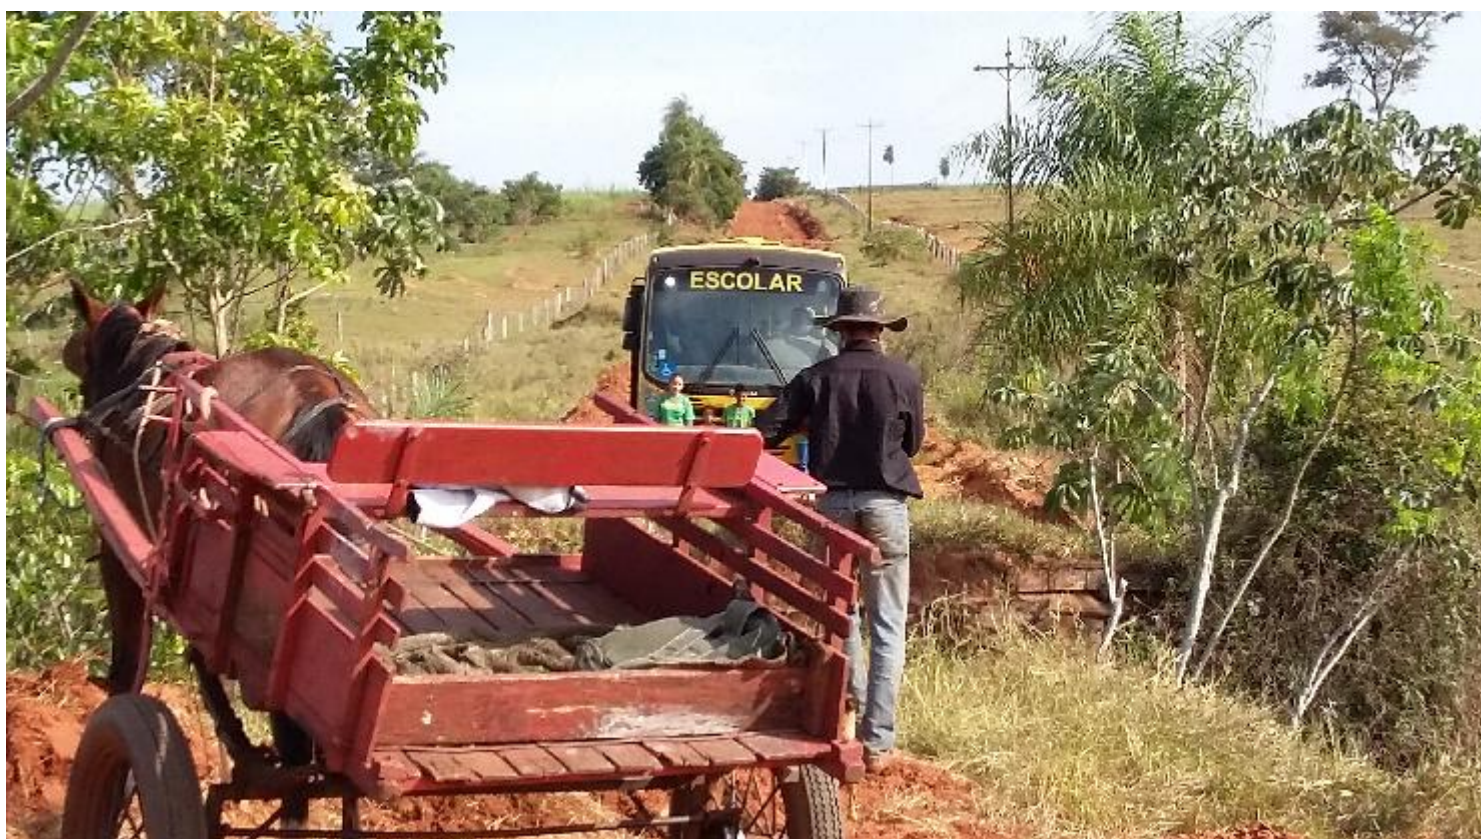
Na foto vemos do lado Oeste da 12ª linha Nascente o ônibus da Secretaria Municipal de Educação do lado leste transporte para o transbordo dos alunos devido a impossibilidade da passagem do coletivo escolar, junto as cabeceiras há formação de vegetação (braqueara) devido a não utilização. (13/07/18)

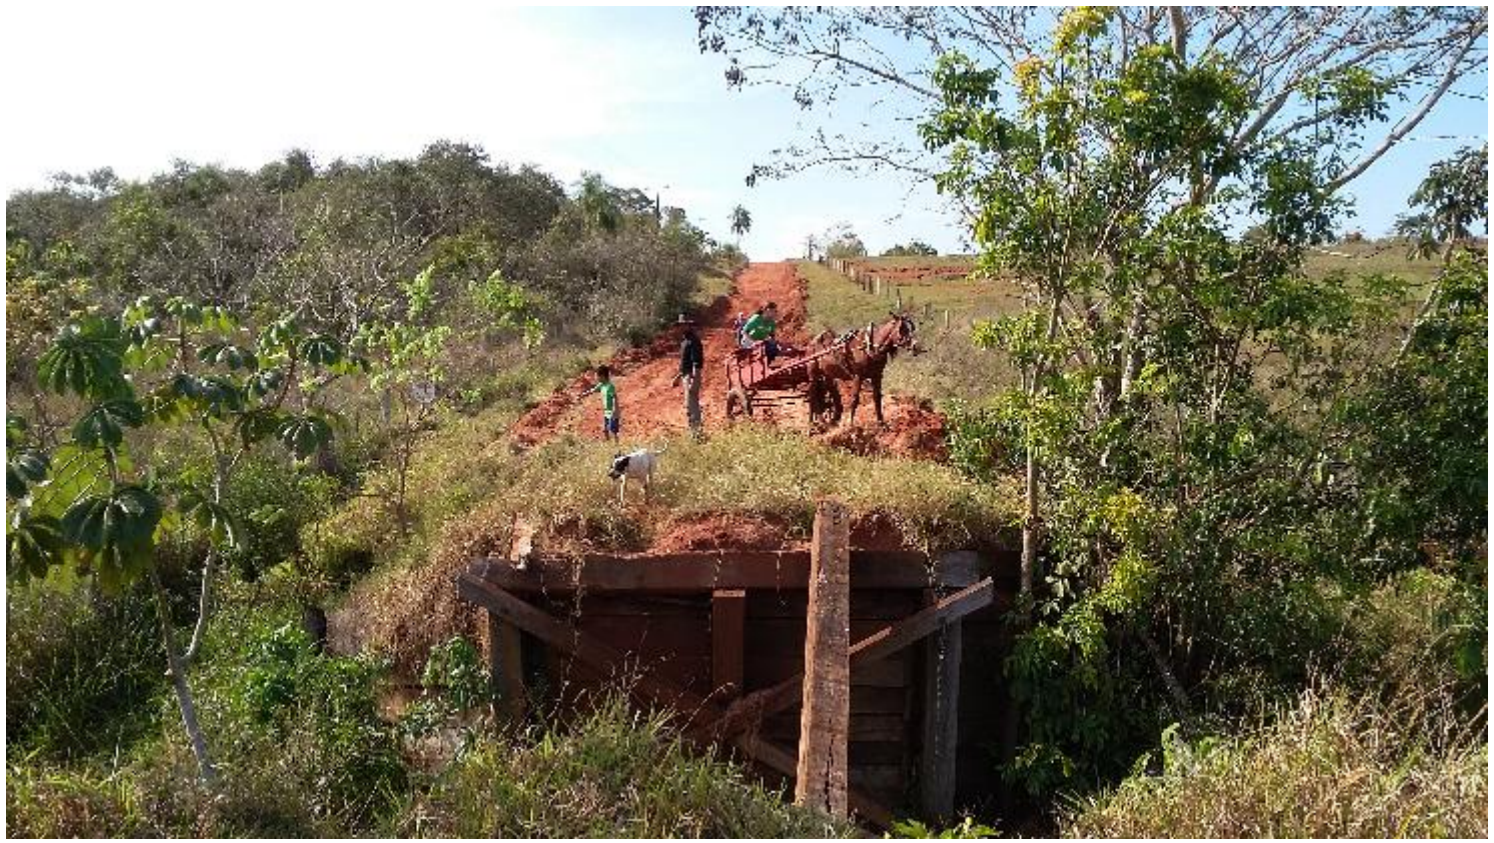
Na foto vemos alunos se preparando para embarcar em transporte improvisado na 12ª linha Nascente Km 05. Localização S 22° 16' 55" W 54° 05' 32" (Foto de 13/07/2018)
