## Visita técnica da equipe da CEDEC/MS ao município de Deodápolis – MS em atendimento ao ofício 358/GABIP de 28 de novembro de 2018.

Atender a solicitação constante no ofício 358/GABIP de 28 de novembro de 2018, visita técnica efetuada pela equipe da Coordenadoria Estadual de Defesa Civil (CEDEC/MS) no Município de Deodápolis – MS composta pelos Capitão BM Cícero Custódio da Silva Filho, Sargento BM Gilmar Nascimento Lopes e Sargento BM Lyderson Oursley Francisco.

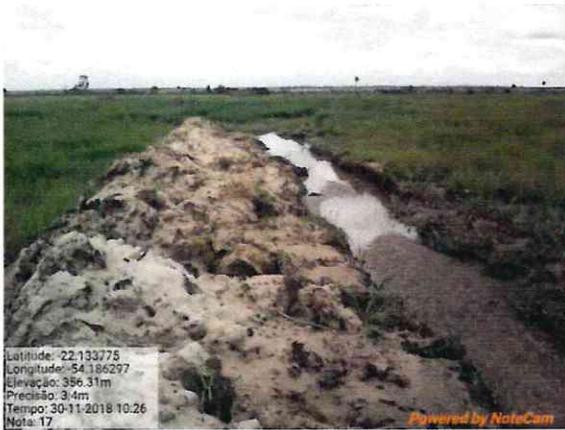
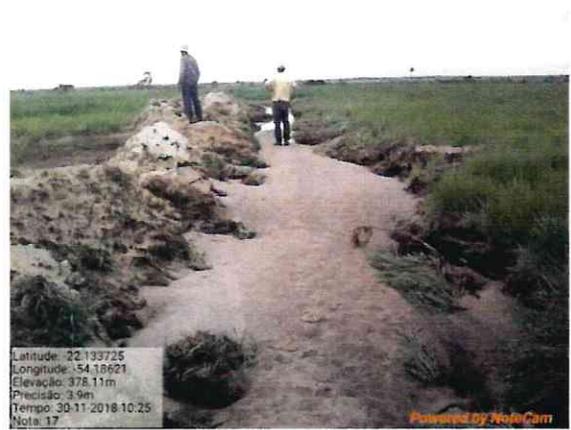
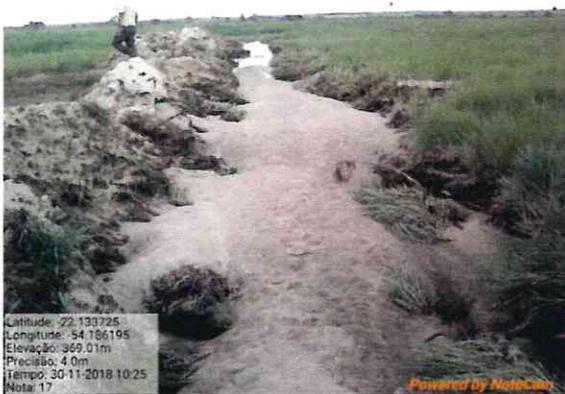
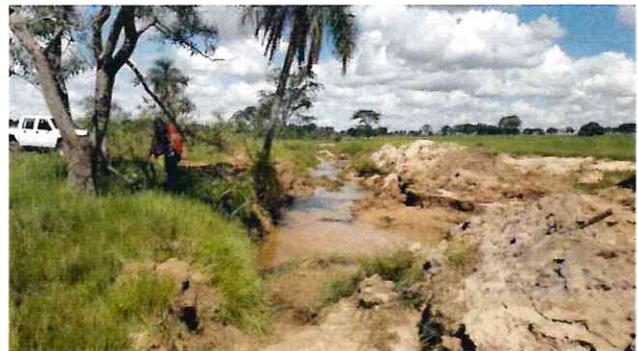
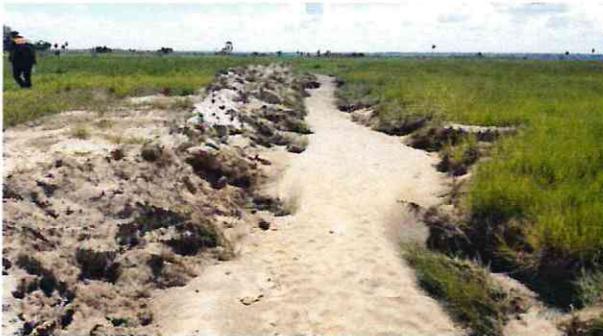
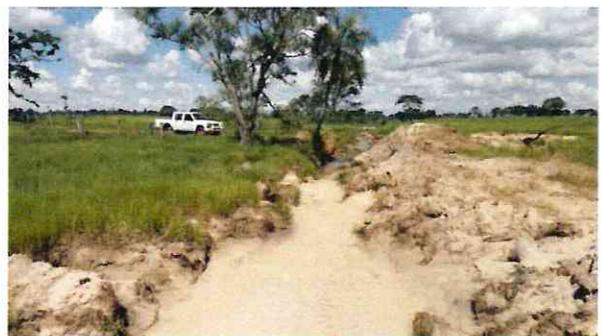
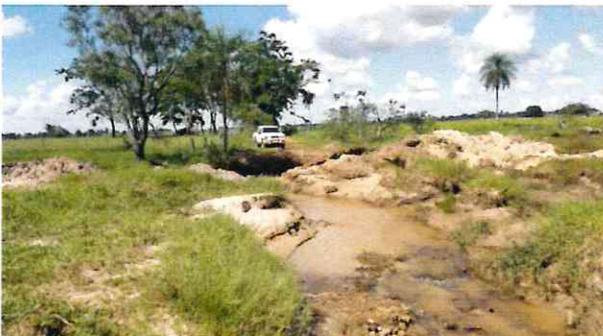
No decorrer da vistoria, verificou-se que o córrego desviou para a estrada, provavelmente devido ao assoreamento conforme foto:

As três primeiras fotos são do dia 30 de novembro de 2018 e as demais são de 03 de dezembro de 2018.

Percebe-se que se trata de um desastre ambiental e é de parecer que seja encaminhado este relatório ao órgão competente para conhecimento e medidas cabíveis.

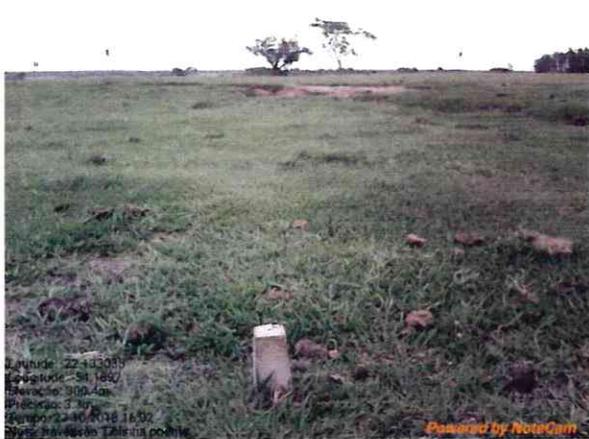
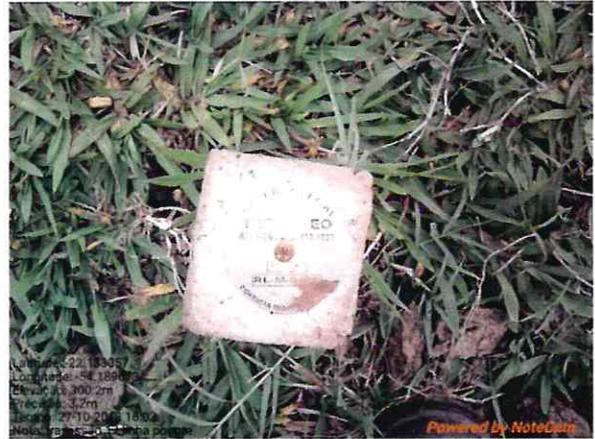
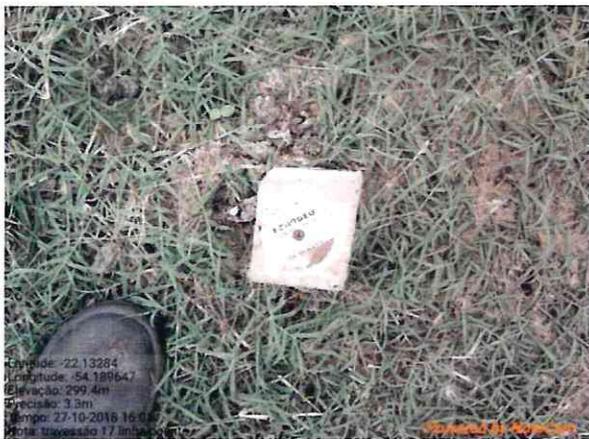
Foi constatado em vistoria que próximo ao local onde houve o desvio do córrego a presença de marcos geodésico conforme fotos.

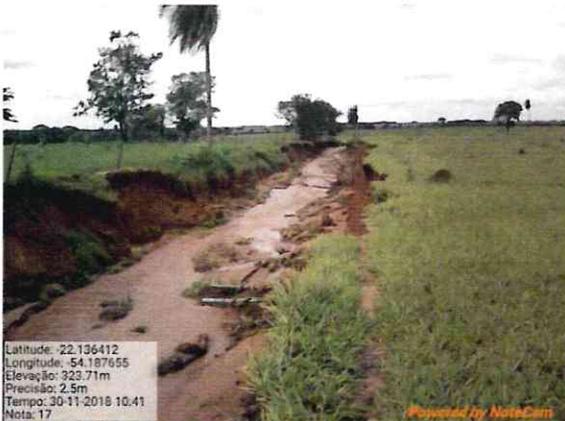
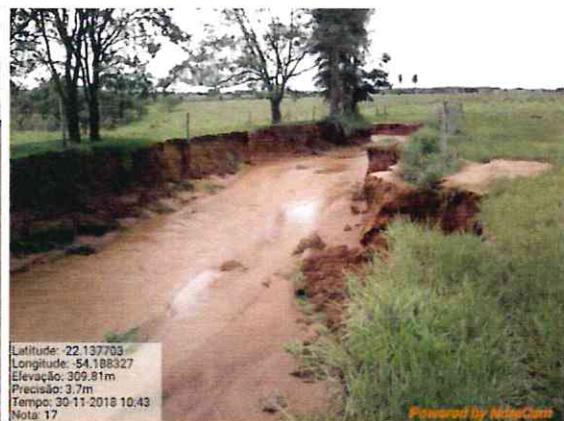
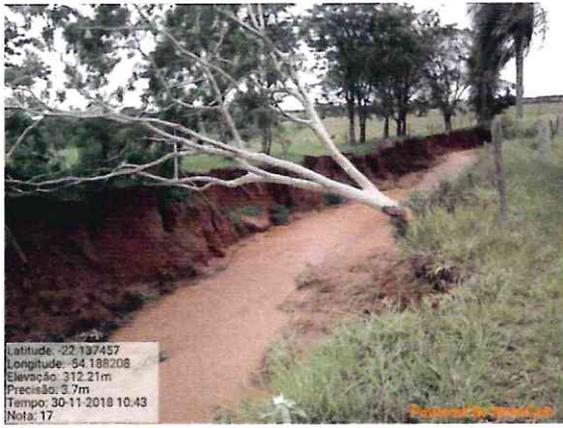
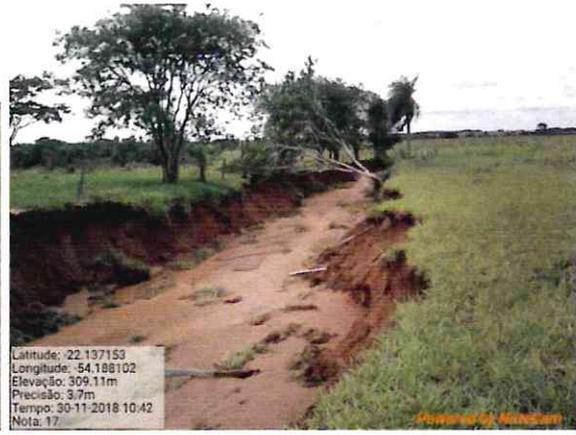
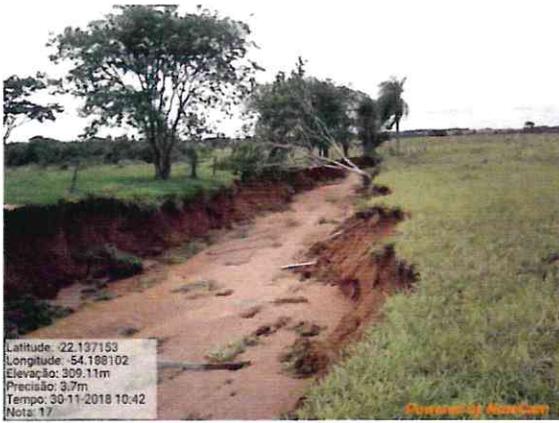
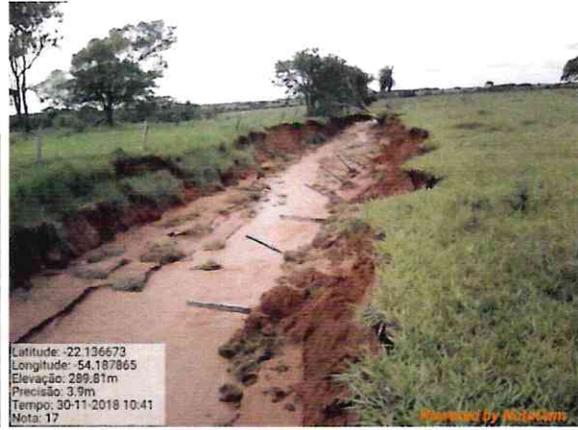
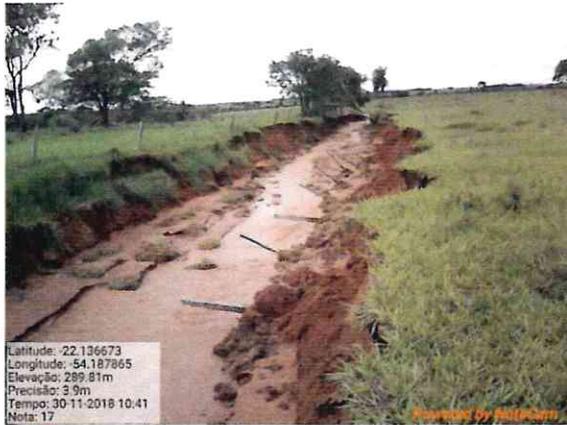
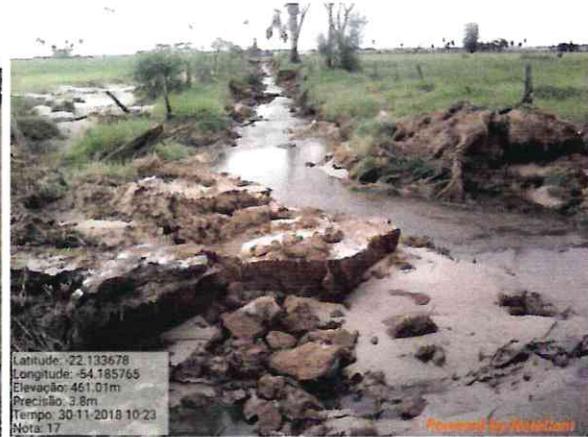
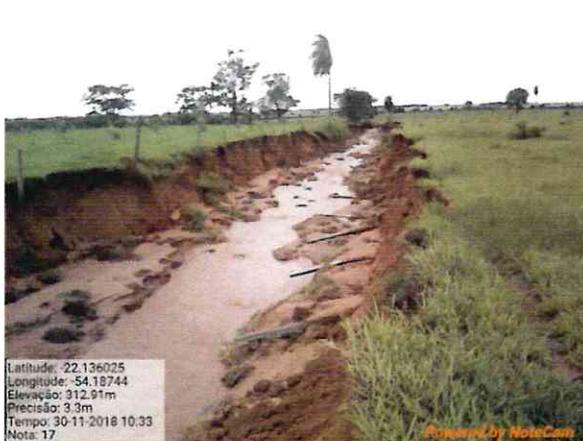
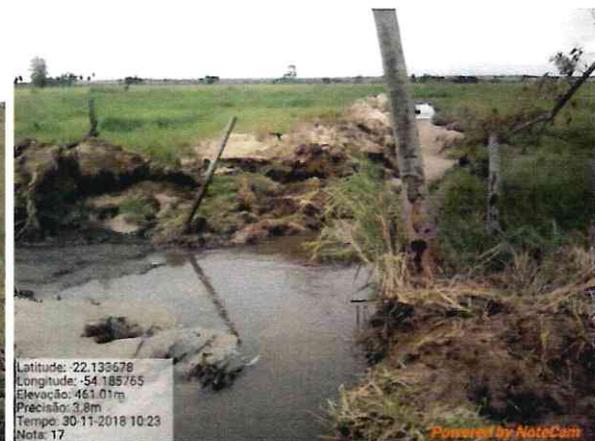
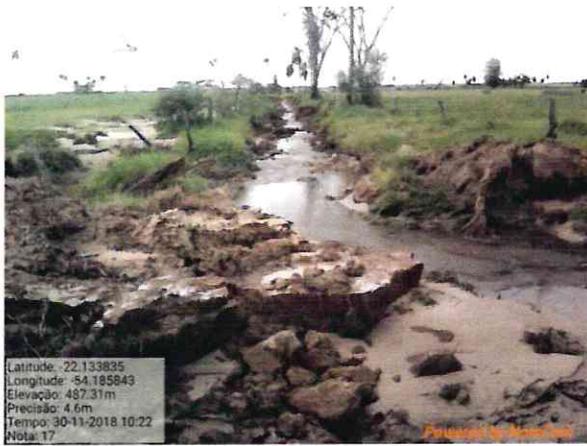
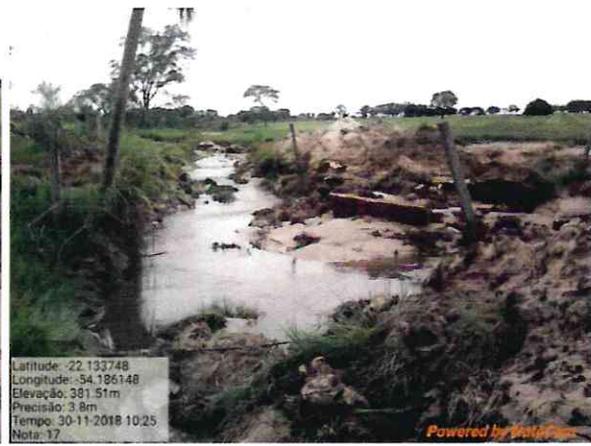
Fotos do dia 30 de novembro de 2018.

Que o desvio da córrego afetou a estrada rural causado uma voçoroca e que sua evolução vem se agravando rapidamente

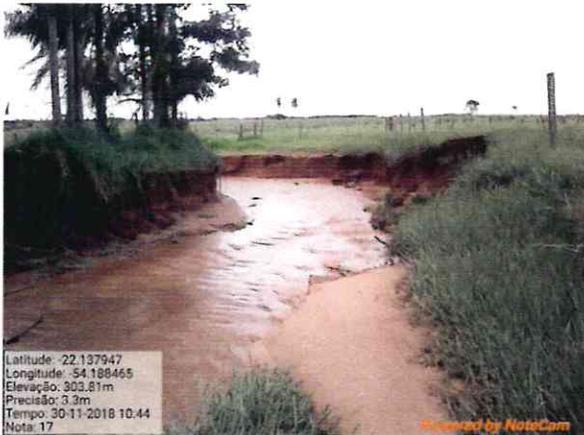
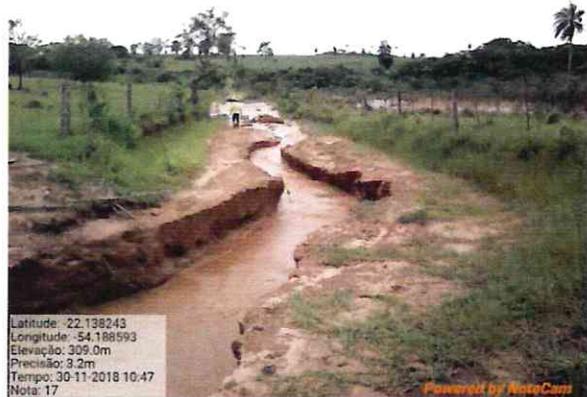
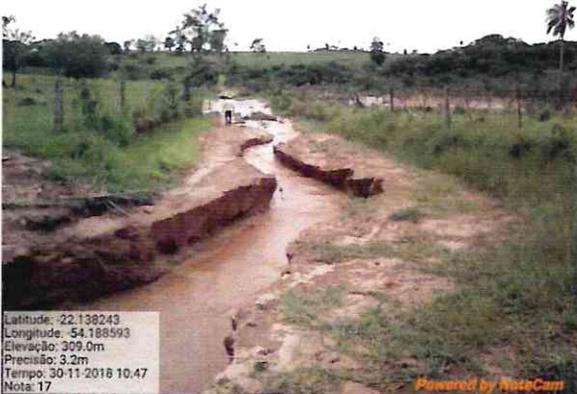
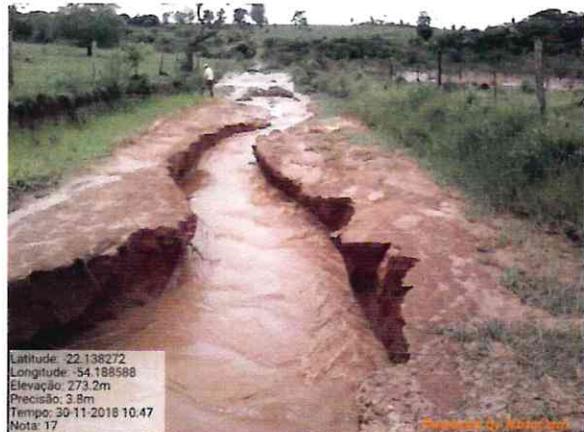
Fotos do dia 30 de novembro de 2018.

Que ao percorrer na 13ª linha o córrego continua causando danos conforme fotos:

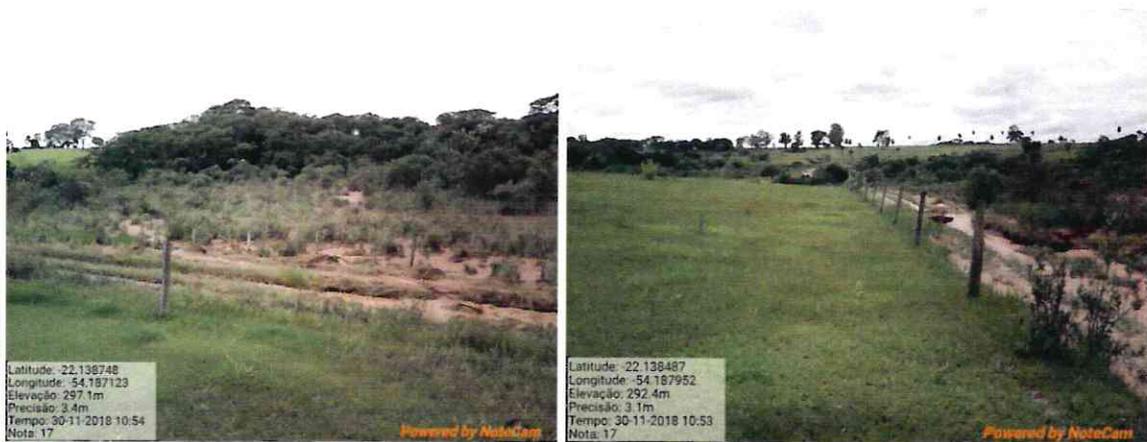
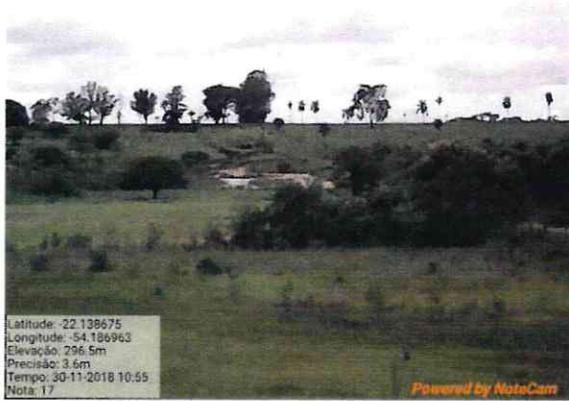
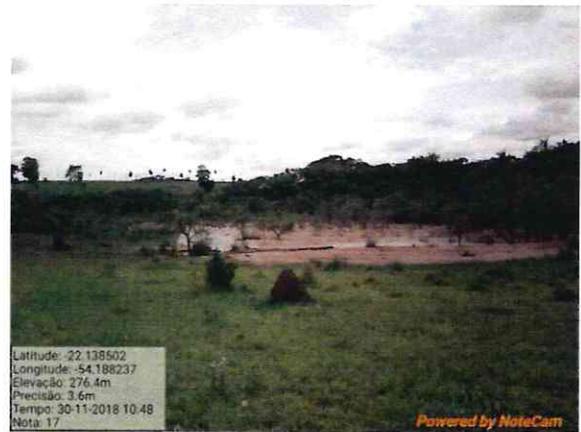
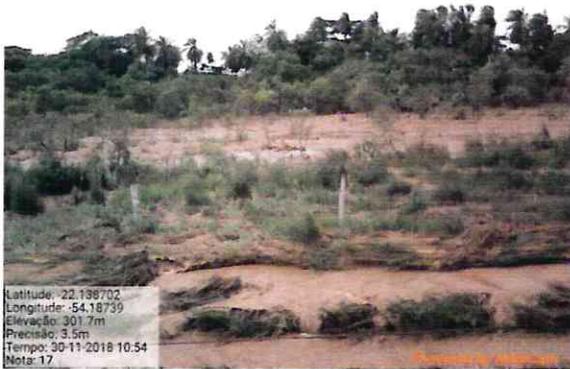
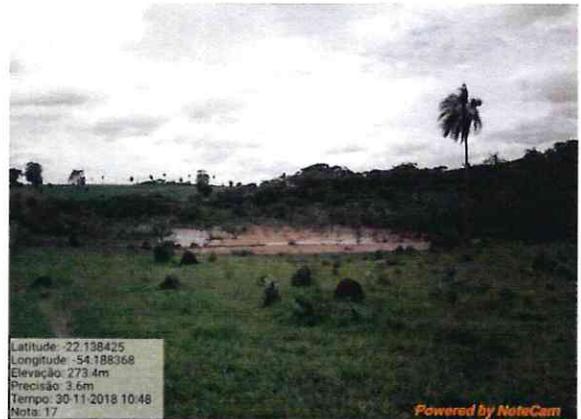
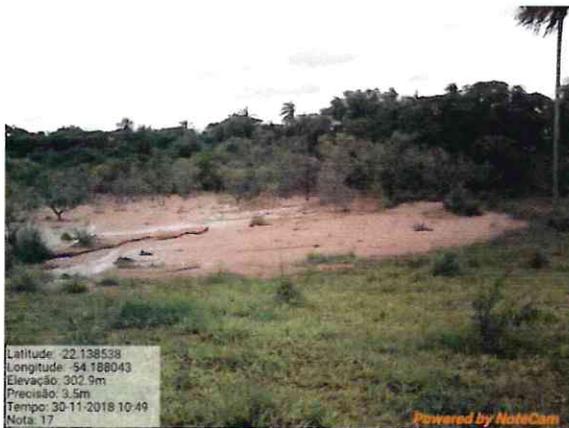
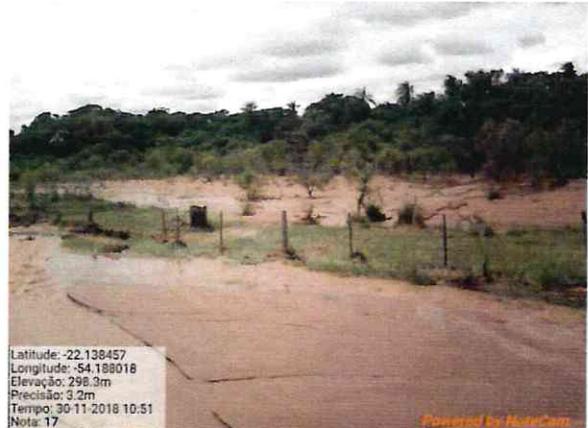
Fotos do dia 30 de novembro de 2018.

Que ao chegar na nascente do córrego Colina da 13ª linha os sedimentos levados estão causando danos ambientais conforme fotos:
