ESTADO DE MATO GROSSO DO SUL
PREFEITURA MUNICIPAL DE DEODÁPOLIS
GABINETE DO PREFEITO MUNICIPAL

COORDENADORIA MUNICIPAL DE DEFESA CIVIL

RELATÓRIO SOBRE NOVO PROCESSO EROSIVO

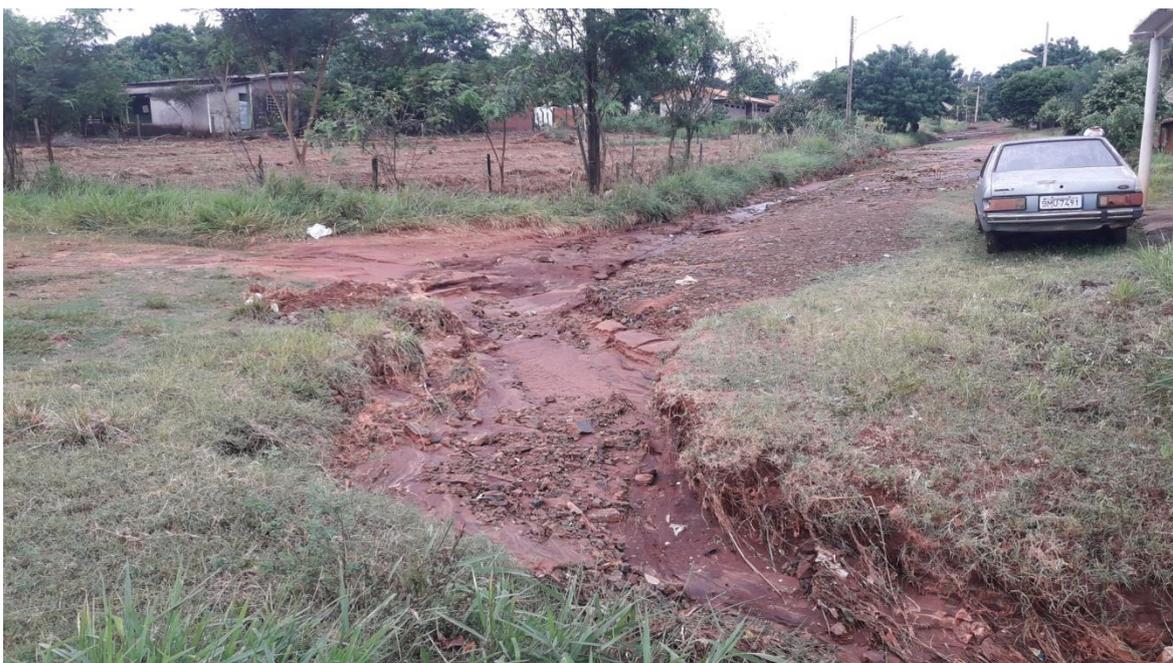
Foto 01 mostra o ponto em que as águas pluviais saem da via pública em direção a propriedade privada.

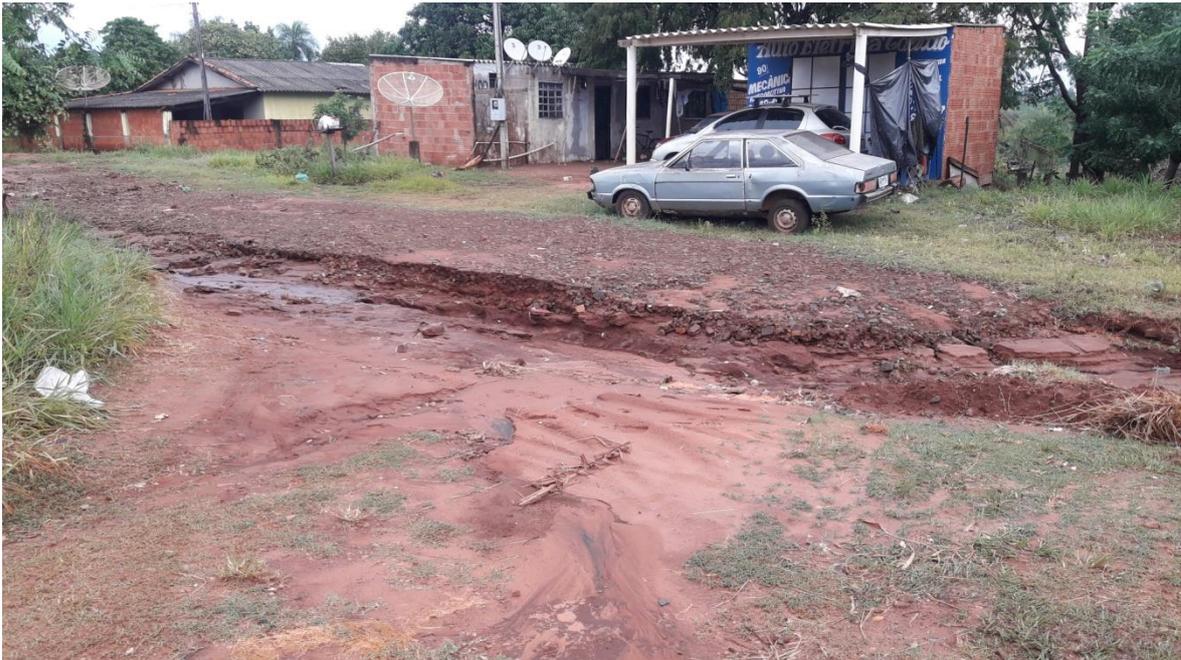
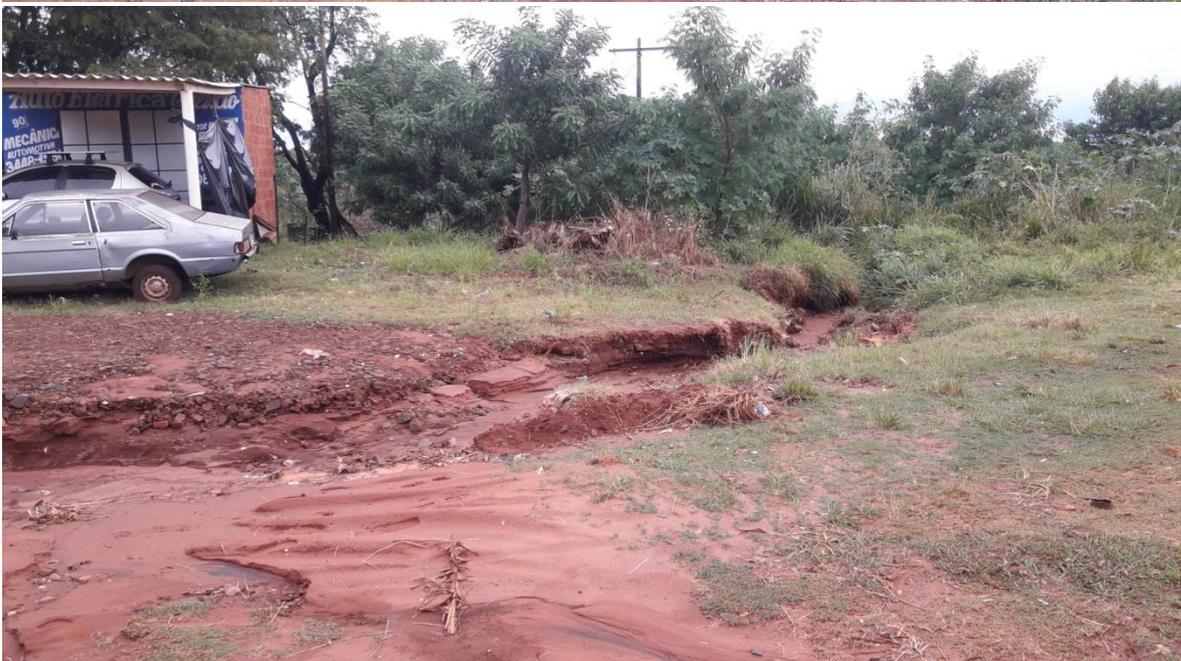
Fotos 02 e 03 indicam o local onde a enxurrada provocada pelas águas pluviais oriundas do perímetro urbano adentra na propriedade rural.

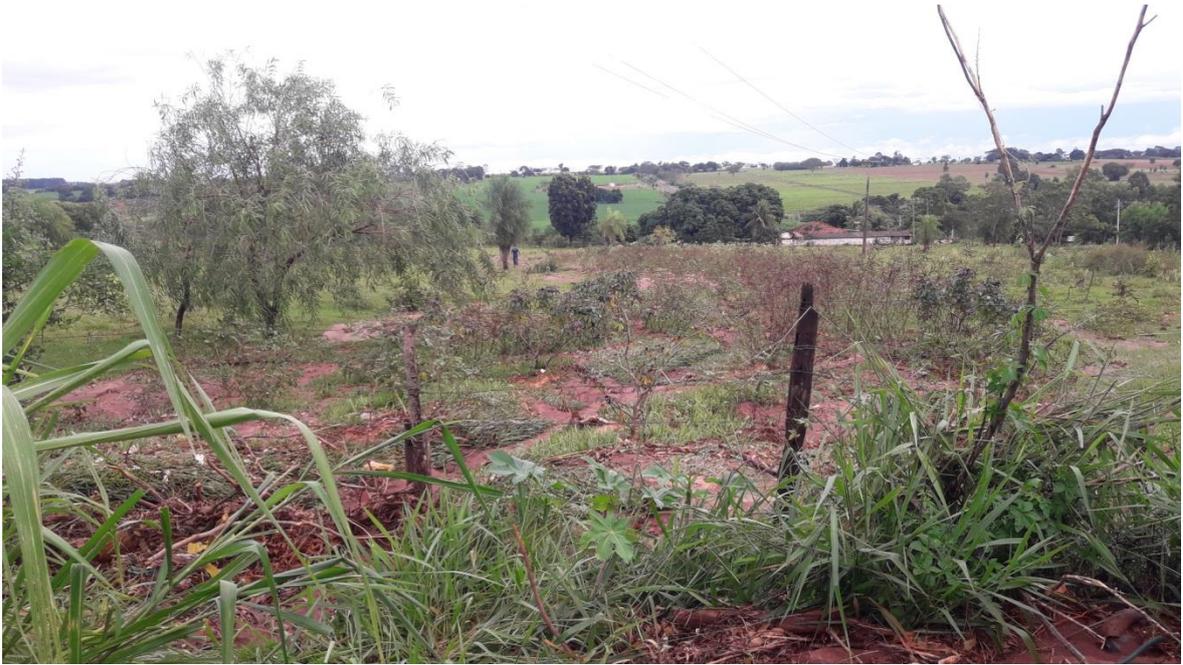
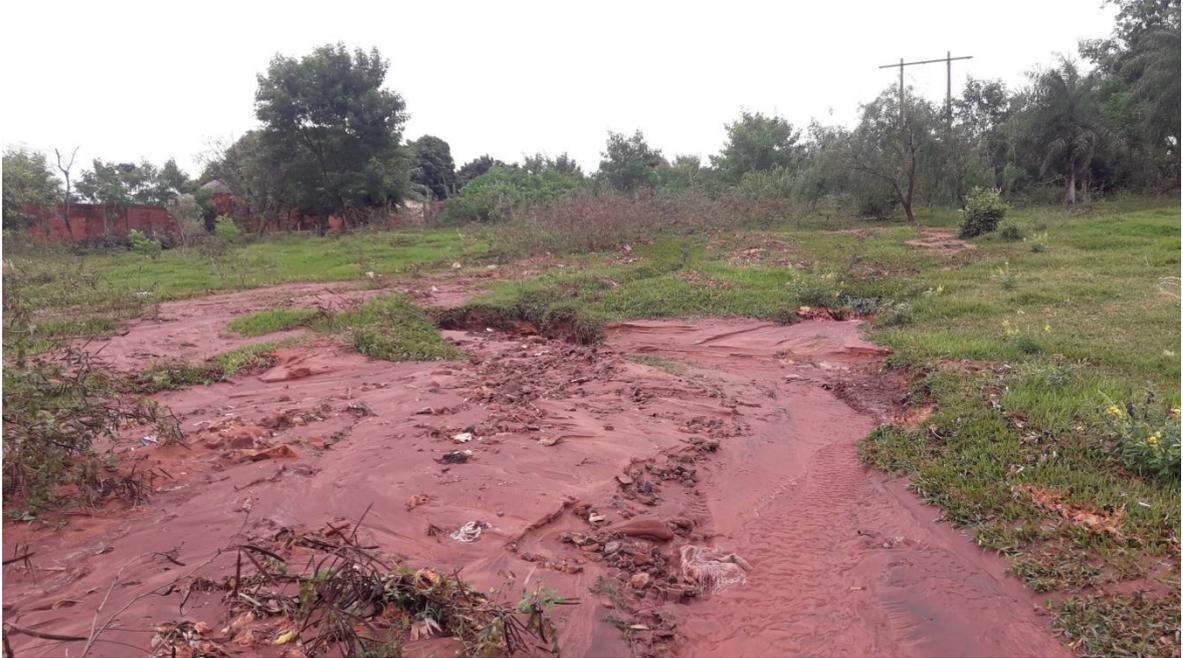
Fotos 04 e 05 – Vemos os danos iniciais provocados na pastagem pela terra e areia levada em arrasto pelas águas pluviais.

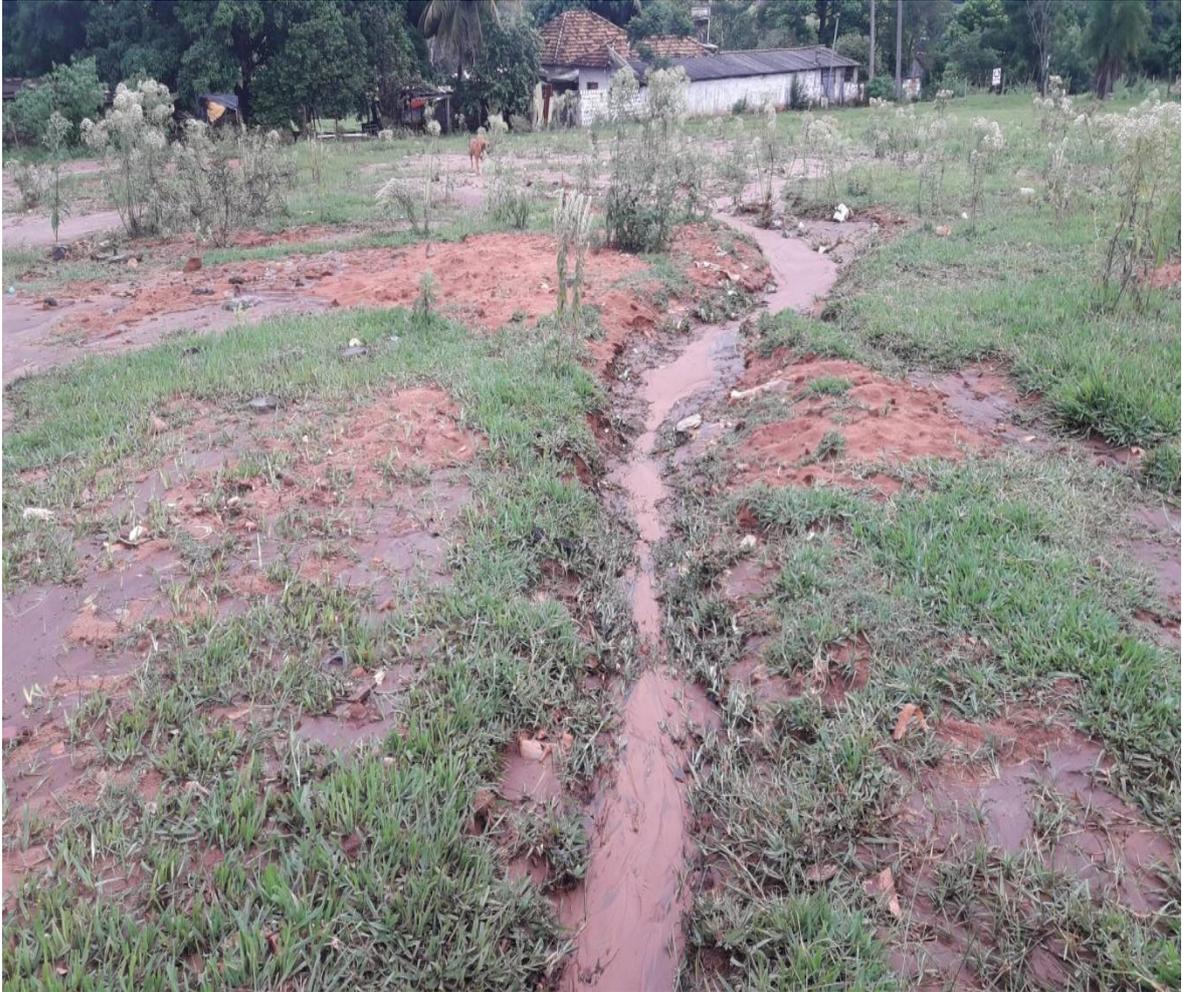
Foto 06 temos o ravinamento do solo já iniciando o processo de voçoroca.

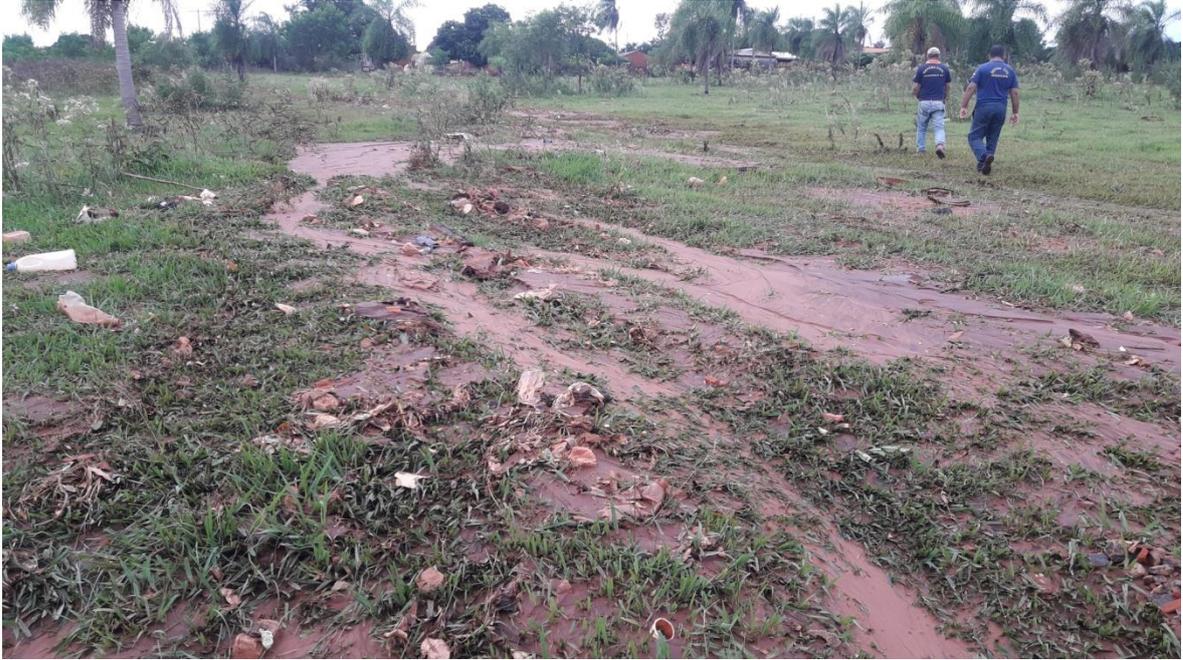
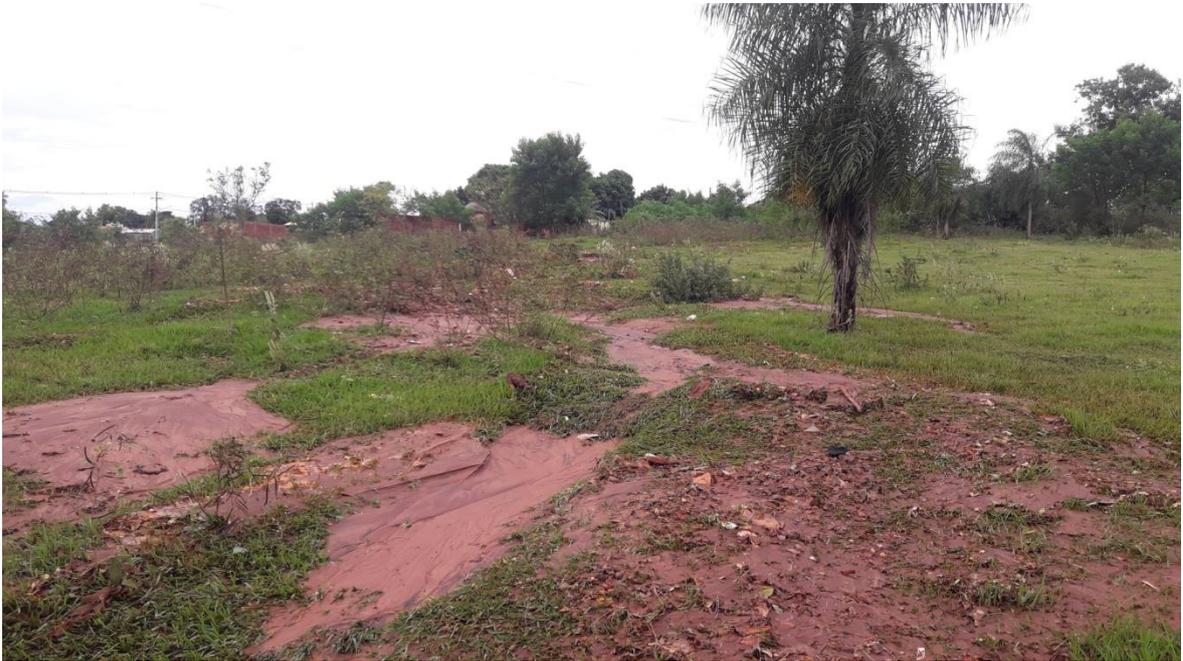
Fotos 07 e 08 danos na pastagem provocados pelo material trazidos em arrasto pelas águas pluviais oriundas do Perímetro Urbano.

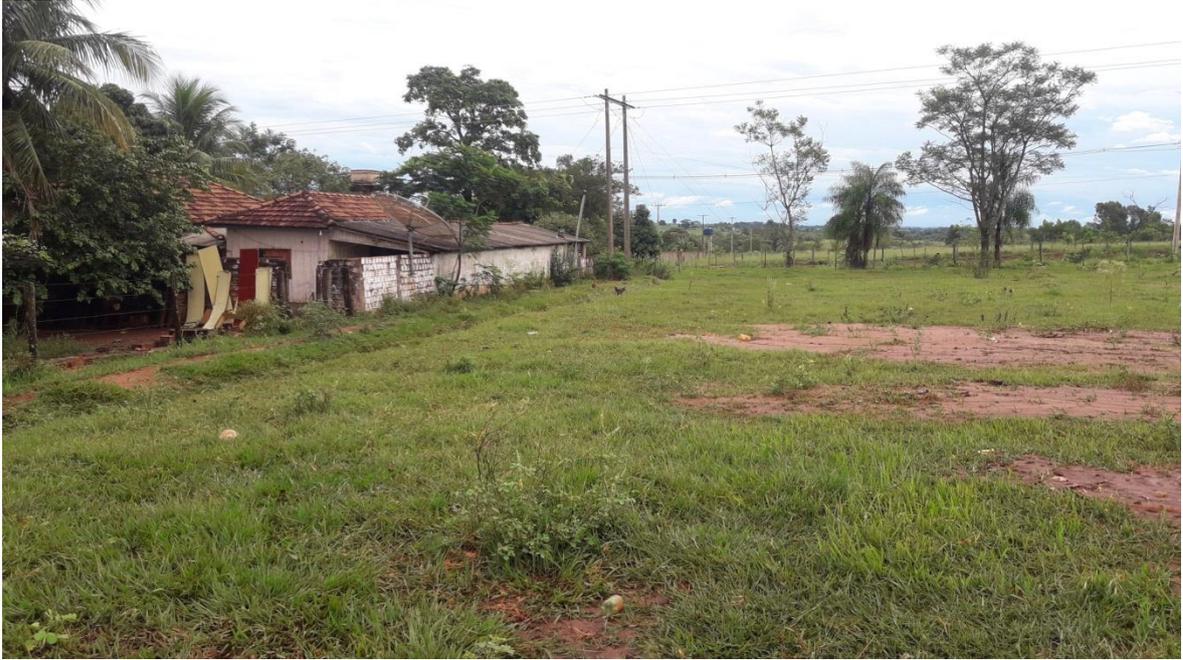
Foto 09 vemos a residência rural no caminho da enxurrada, nota-se que parte do muro foi derrubado pela força das águas pluviais.

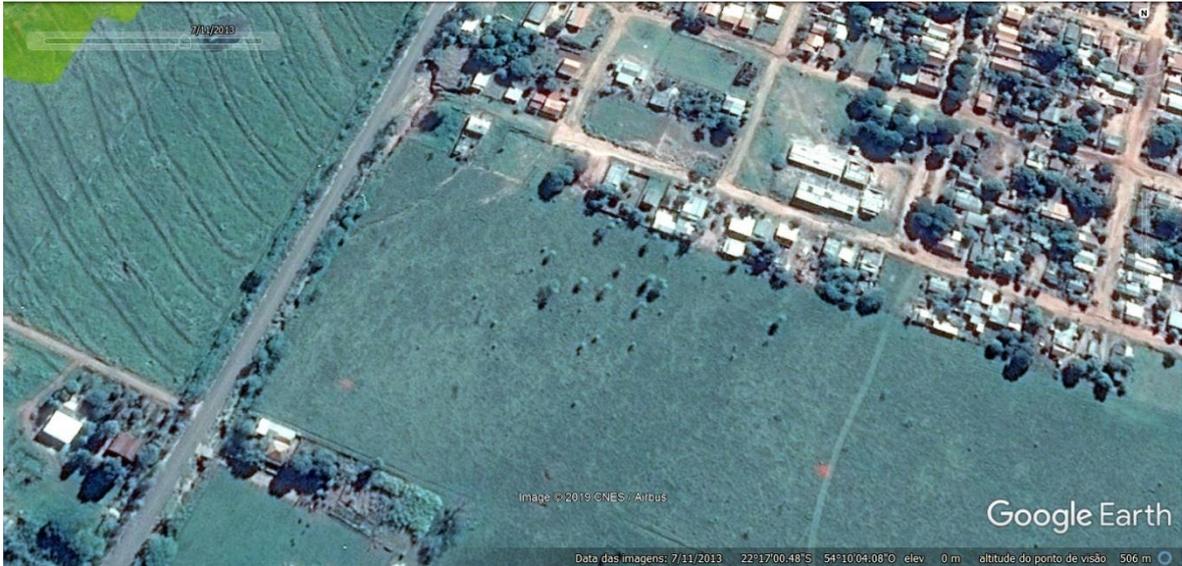
Na foto do Google Earth 2015 notamos não haver o processo erosivo.

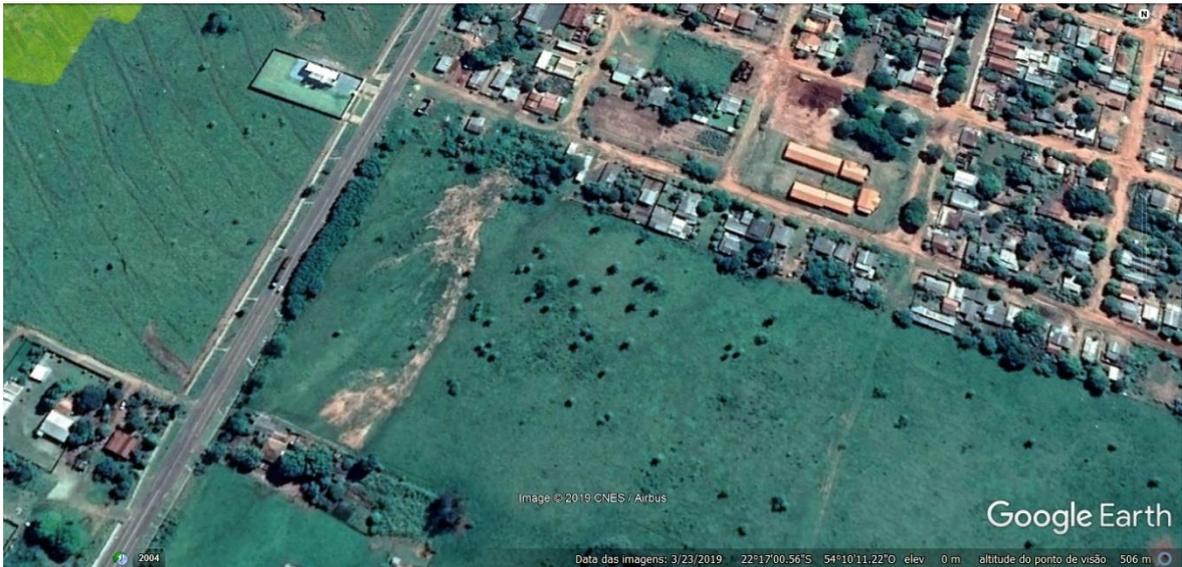
Na foto do Google Earth 2019 vemos o início do processo erosivo ameaçando a propriedade rural.
