#### RELATÓRIO DA BACIA HIDROGRAFICA DO CÓRREGO DAS LAVADEIRAS

O presente relatório tem por finalidade mostrar está atualmente a bacia hidrográfica do córrego Das Lavadeiras degradado desde sua nascente até sua foz, tendo como finalidade verificar como se encontra suas matas ciliares e possíveis pontos de degradação visando sua recuperação.

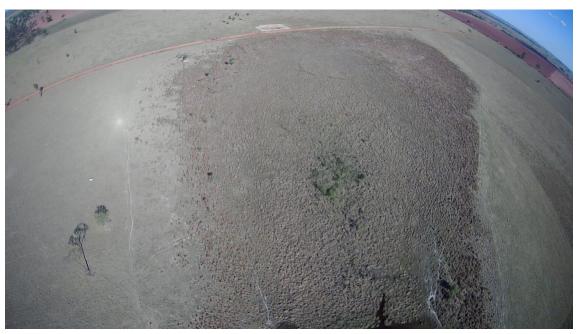
Foto 08 – Visão ampliada do final da nascente

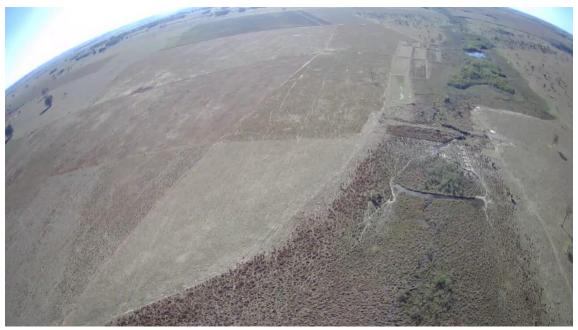
- 2 Sua nascente está desprotegida pois não é cercada como vemos nas fotos 01 á 10, existe um processo erosivo junto a nascente conforme se vê nas fotos 13 15 e 16, próximo ao inicio da nascente localizamos um cercado com cerca elétrica onde estão os restos de 03 animais (Bovinos) mortos visto na foto 11, foi observado que na região da nascente existem 05 tanques artificiais conforme se vê na foto 14, a 600 m após a nascente vemos que a APP não é cercada conforme fotos 17 e 18, na foto 19 a 25 vemos as alterações no curso do córrego devido a falta de cercamento do corredor de passagem e dessedentação.

Foto 09 – Trecho do córrego das lavadeiras após a nascente nota-se que o lado leste da APP não é isolado

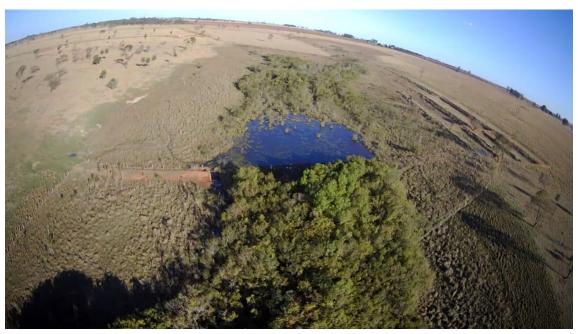
Foto 10 – Visão da lagoa no meio da nascente

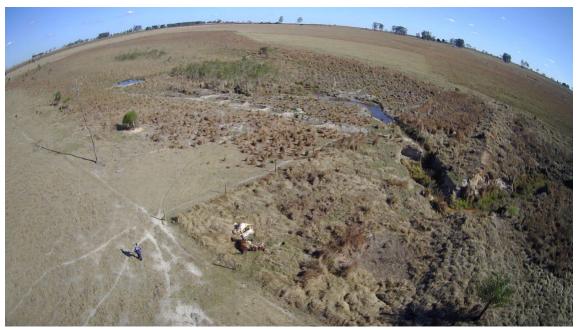
Foto 11 – Visão de 03 cabeças de gado mortas em um isolamento eletrificado na APP

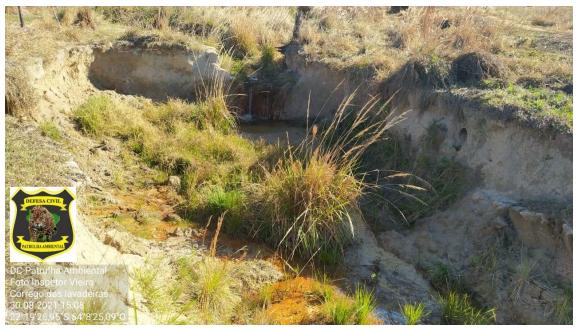
Foto 13 – Erosão no trecho do córrego das Lavadeiras próximo a nascente.

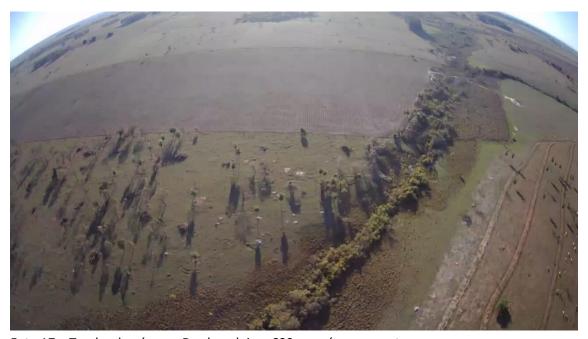
Foto 17 – Trecho do córrego Das lavadeiras 600 m após a nascente

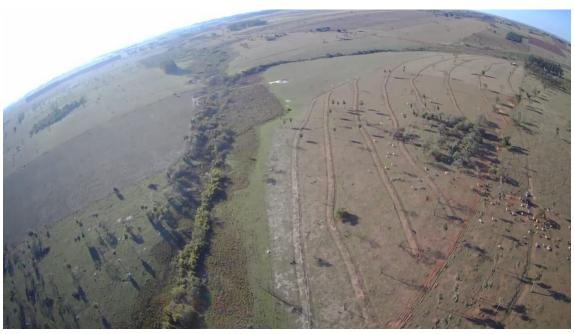
Foto 18 – Nota-se que a APP não está cercada.

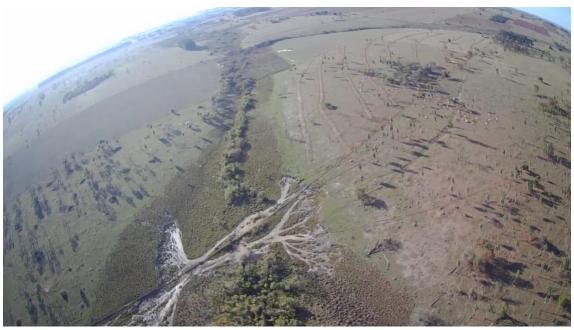
Foto 19 – Local de passagem e dessedentação do gado.

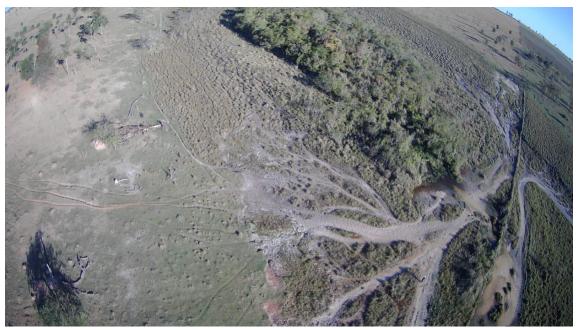
Foto 21 – Nota-se o estrago feito no local devido ao corredor não ser cercado

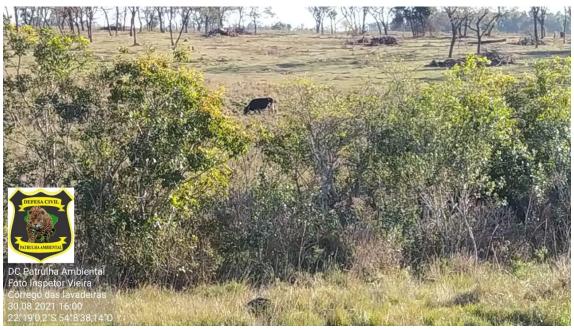
- 3 Nas fotos 26,27,29,31 e 33 do presente relatório vemos animais bovinos no leito do córrego Das Lavadeiras em virtude de a APP não ser cercada, vemos também a presença de bovinos dentro da área de APP conforme fotos 32 37 51 e 57, em alguns

Foto 27 - Animal Bovino Pastando em APP

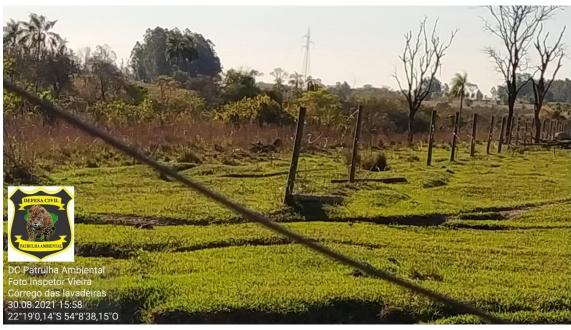
pontos a cerca necessita ser recuperada conforme aparece nas fotos 28 30 32 55 e 56, em outros não existem cercas como demostrado nas fotos 12 37 40 41 42 77 78, em alguns trechos a olhos de água não protegidos conforme foto 38, há locais onde a APP sofreu maiores impactos ambientais conforme a antiga captação de água da SANESUL visto nas fotos 68 e 69, e locais com atividades econômicas dentro da APP conforme fotos 70 e 71.

Foto 28 notamos que os palanque não possuem arame de cerca.

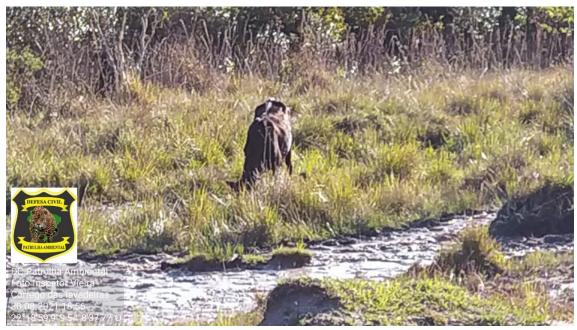
Foto 29 – Animal Pastando em área úmida de APP.

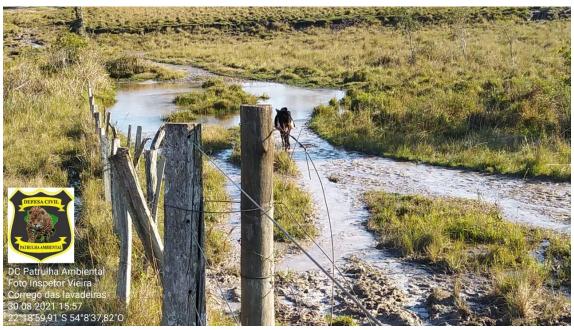
Foto 31 – Animal no meio do córrego das Lavadeira.

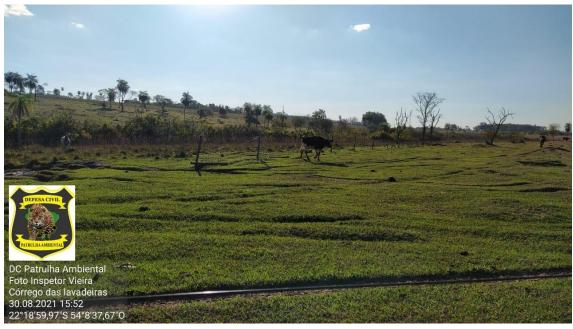
Foto 32 – Animal transitando entre a APP e a pastagem devido a falta de cerca

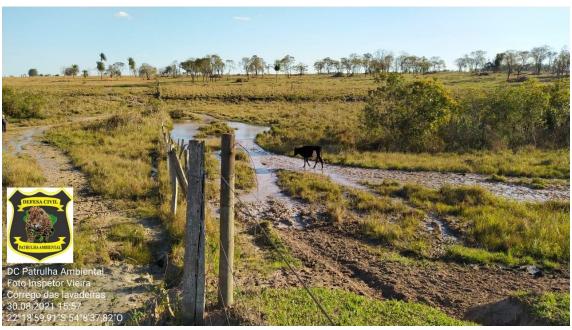
Foto 33 – Percurso do córrego das lavadeiras desprotegido

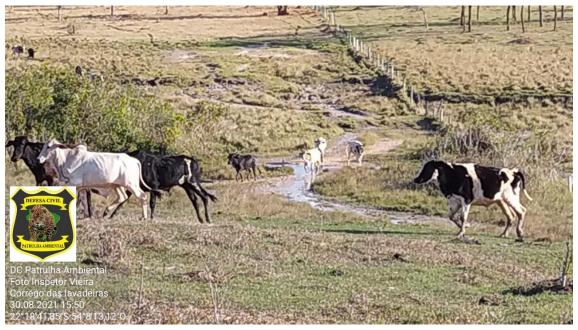
Foto 34 – Animais trafegando desordenadamente devido a falta de corredor cercado.

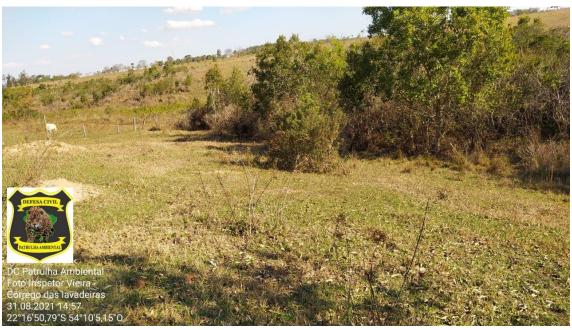
Foto 37 – Animal pastando próximo a APP desprotegida

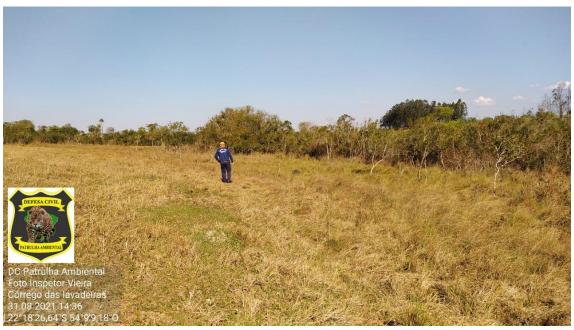
Foto 41 - Imagem aproximada da Pastagem próxima a APP não cercada

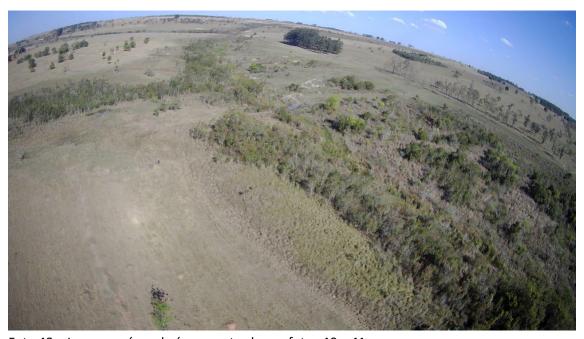
Foto 42 – Imagem aérea da área mostrada nas fotos 40 e 41

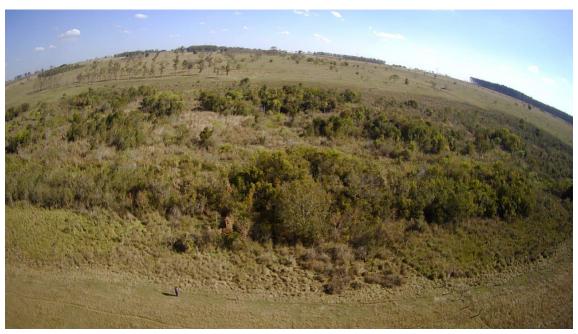
Foto 43 – Imagem aérea da foto 37

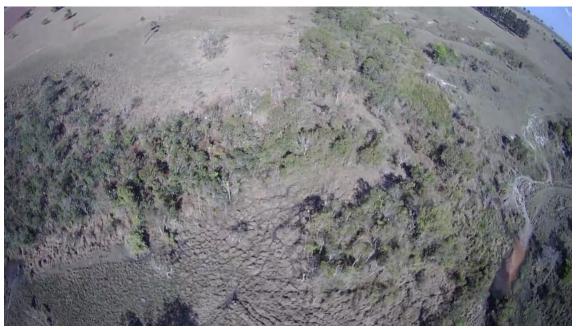
Foto 44 – Imagem aérea do curso do córrego Das Lavadeiras entre as fotos em terra 37, 40 e 41

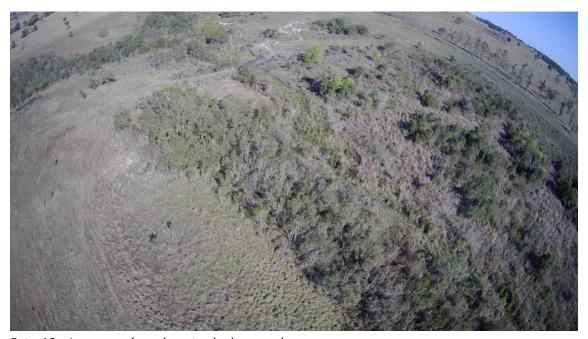
Foto 46 – Imagem aérea da entrada do corredor

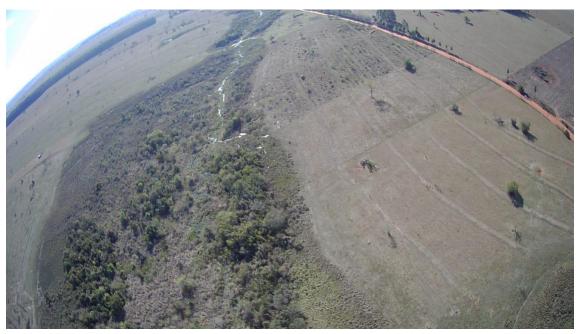
Foto 47 – Imagem aérea da propriedade entre a APP e a 10ª Linha Nascente

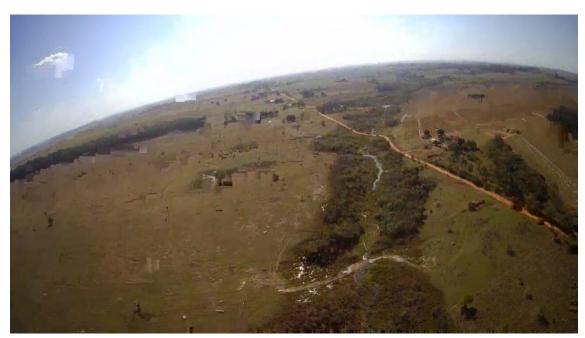
Foto 48 – Vista aérea do corredor de passagem e o final da propriedade

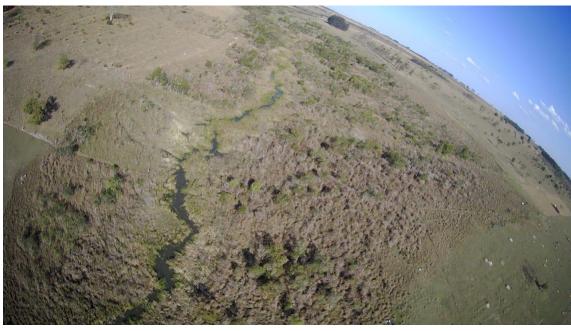
Foto 49 – Os pontos brancos correspondem a animais pastando próximo a APP não cercada

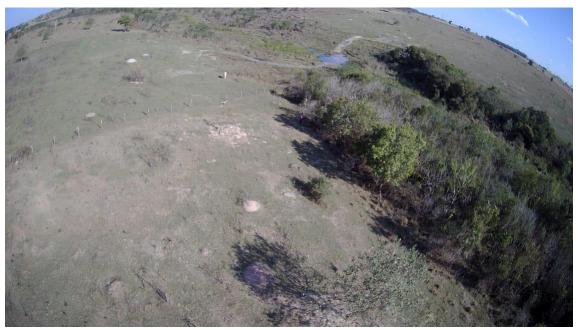
Foto 50 – Visão aérea aproximada do corredor de passagem para animais

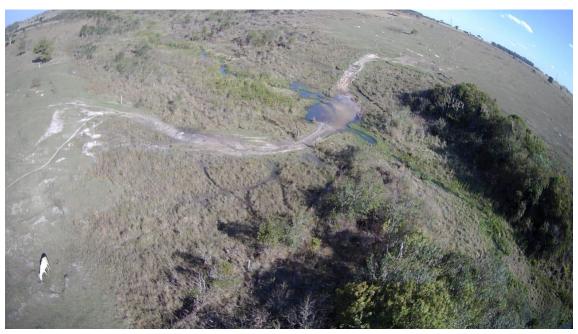
Foto 51 – Animal pastando próximo ao olho d'água.

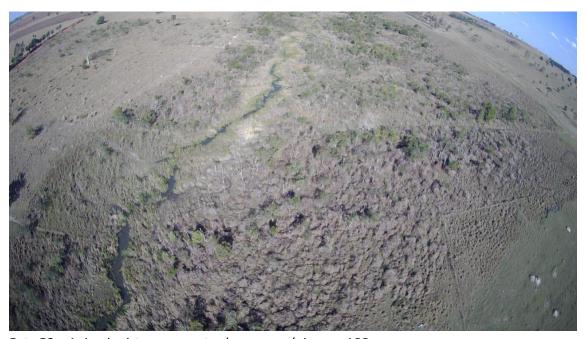
Foto 52 – Animais vistos nos pontos brancos próximos a APP

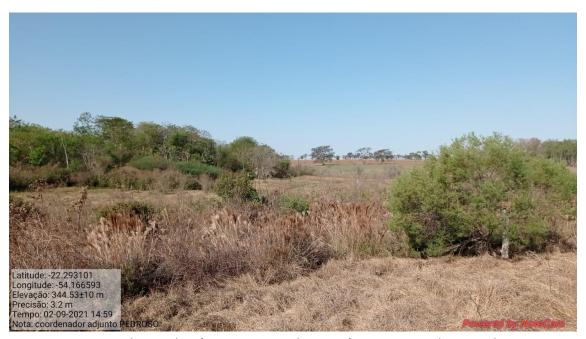
Foto 54 – Aspectos da APP do Córrego Das Lavadeiras próximo a ponte da 10ª Linha Nascente

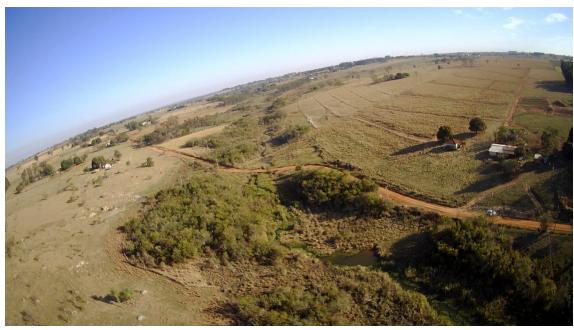
Foto 58 – visão aérea do córrego das lavadeiras próximo a ponte da 10ª Linha Nascente

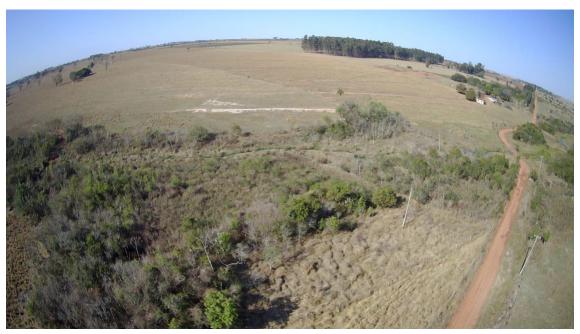
Foto 59 – Visão aérea de APP próximo a ponte da 10ª Linha

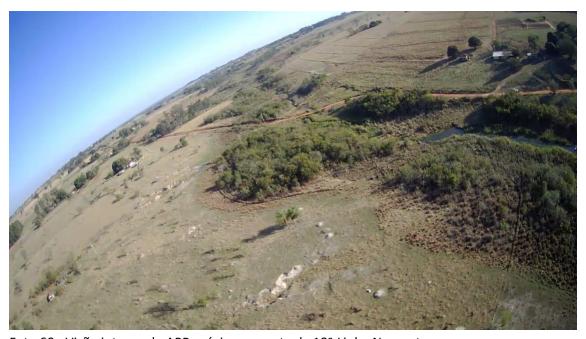
Foto 60 - Visão interna de APP próximo a ponte da 10ª Linha Nascente

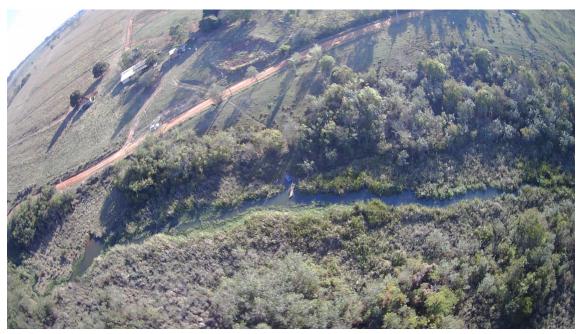
Foto 61 – Visão aérea do córrego das Lavadeiras próximo a ponte da 10ª Linha Nascente

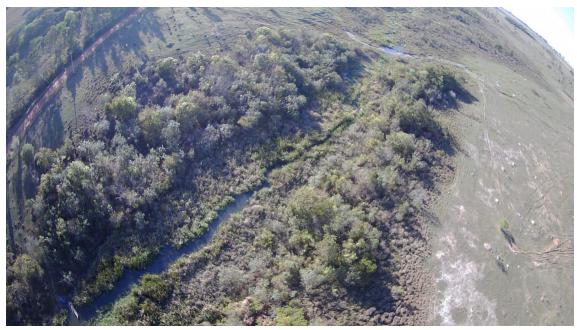
Foto 62 – Curso do córrego das Lavadeiras entre as APP desprotegidas

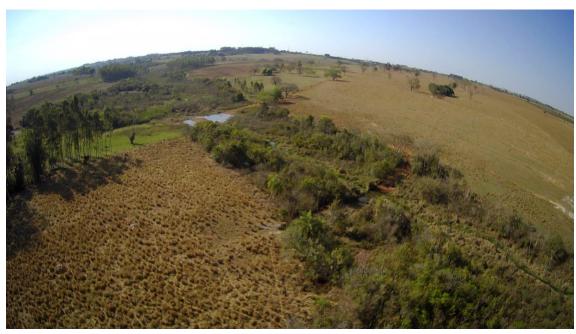
Foto 65 – APP após a ponte da 10ª Linha Nascente

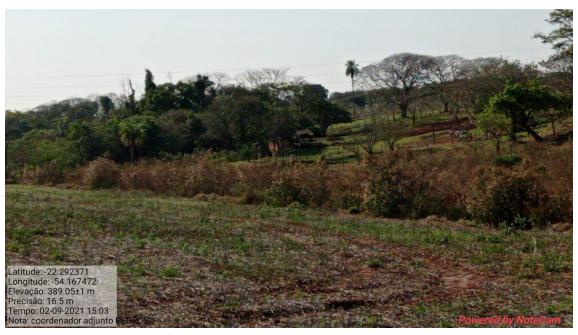
Foto 66 - Trecho de APP próximo a antiga capitação de água da SANESUL, apesar de não ser cercada é uma área agrícola.

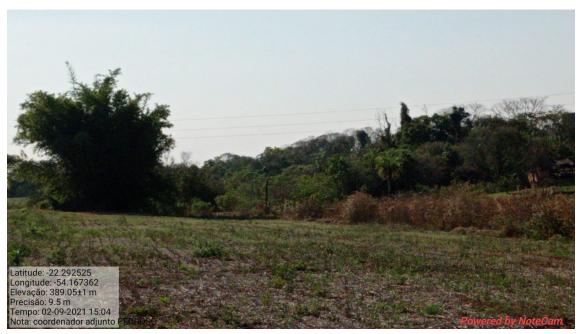
Foto 67 – Trecho de APP próximo a antiga capitação da SANESUL, não cercada mas a área é agrícola.

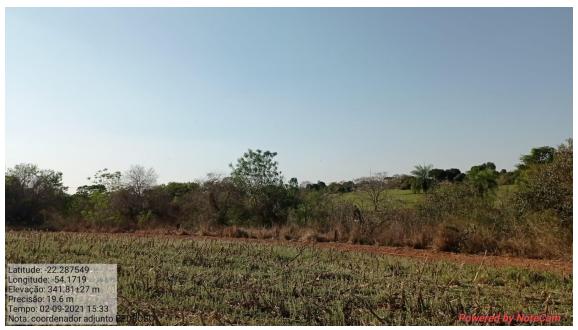
Foto 72 – APP próxima a BR 376 não possui cerca, mas esta vizinha a área agrícola.

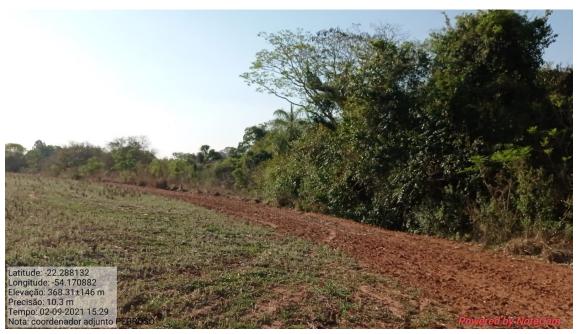
Foto 73 – Acero entre APP e área agrícola trecho próximo a BR 376.

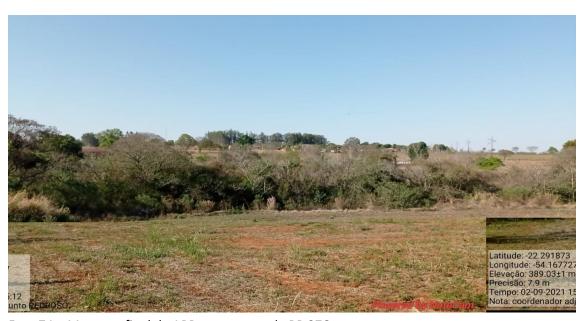
Foto 74 – Mostra o final da APP as margens da BR 376

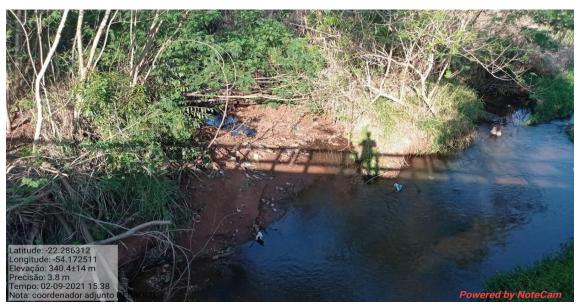
Foto 75 – Visão do Córrego das Lavadeiras da ponte da BR 376

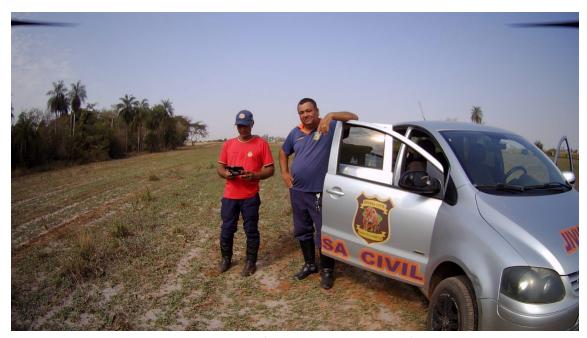
FOTO 76 – Equipe junto a mata Ciliar do Córrego das Lavadeiras próximo a ponte da MS 276

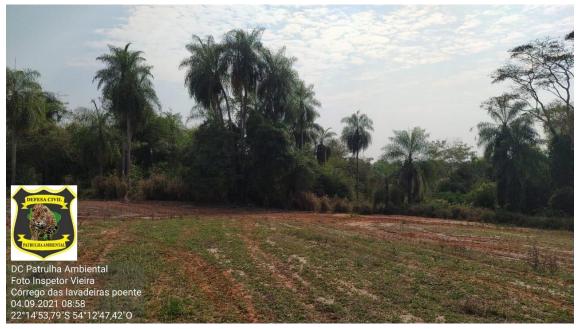
Foto 77 – Mata ciliar desprotegida próximo a ponte da MS 276

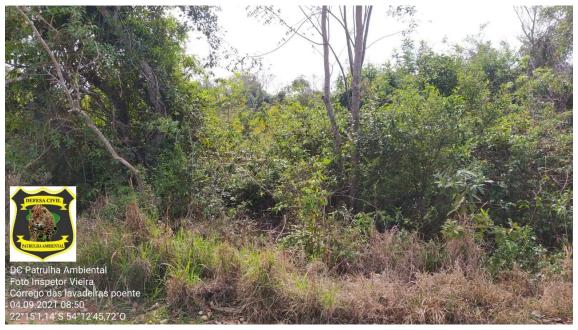
Foto 78 – Mostra Mata ciliar próximo a pastagem

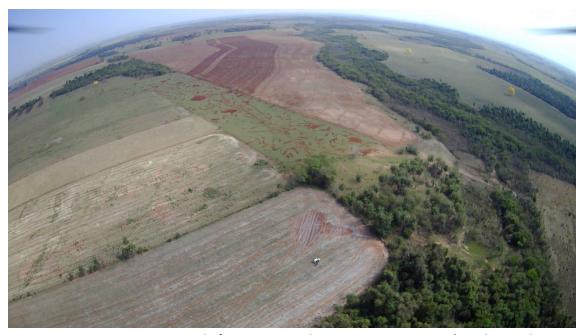
Foto 79 – Vemos a pastagem onde ficou a equipe de vistoria e a imagem aérea da APP do córrego das Lavadeiras em direção ao córrego Barrento.

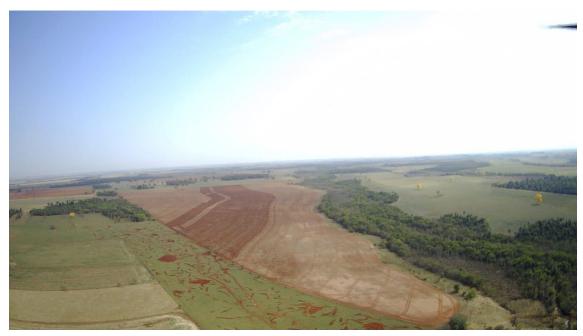
Foto 80 – Vemos a continuação da APP do córrego Das Lavadeiras em direção em direção ao córrego Barrento.

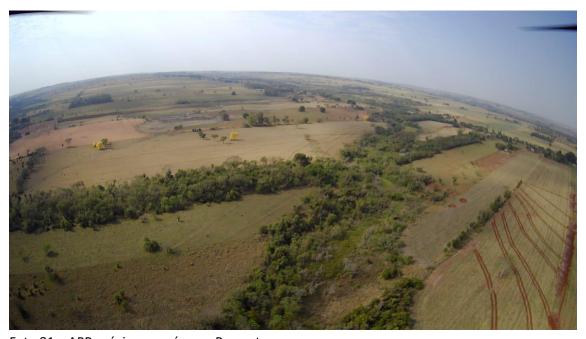
Foto 81 – APP próxima ao córrego Barrento

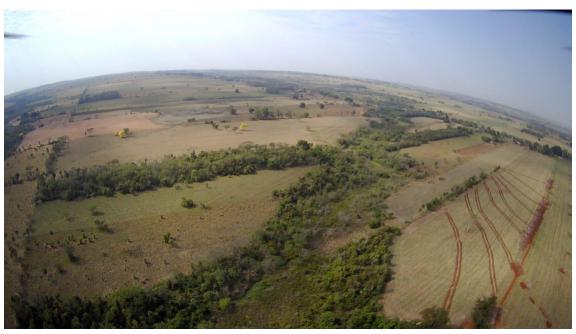
Foto 82 – APP do córrego Das Lavadeiras Próxima a foz no córrego Barrento

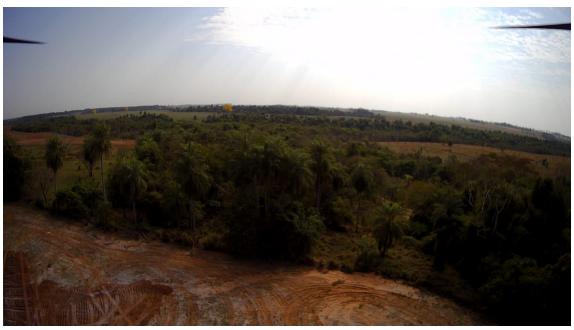
Foto 83 – APP do córrego Das Lavadeiras se encontrando com APP do córrego Barrento

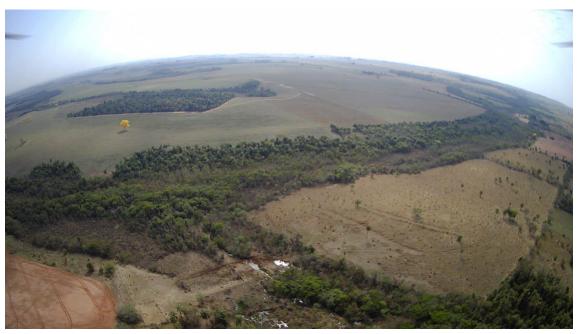
Foto 84 – Encontro do córrego Das Lavadeiras com o córrego Barrento

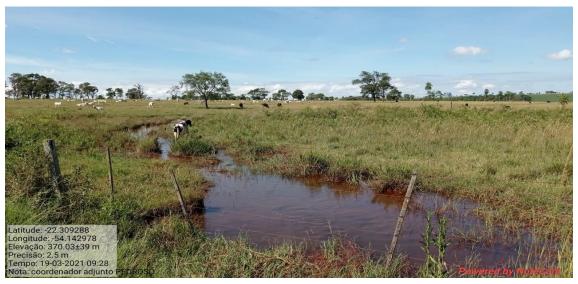
4 – Observamos Também que o primeiro afluente do córrego Das Lavadeiras o córrego Ribeirão possui trechos onde em virtude da falta total de cerca animais pastam em suas APP e se refrescam em seu leito conforme fotos 85 86 e 87, sendo que em vários trechos a APP não é cercada foto 89, e em alguns trechos foram fixados mourões de cerca, mas não foi colocado arame visto na foto 88.

FOTO 85 – Vemos que o córrego Ribeirão afluente do primeiro do córrego das lavadeiras está desprotegido com animais pastando em sua APP no trecho sul ao lado da 10ª Linha Nascente

Recuperar a área na qual os fatores adversos vieram a provocar o desastre, fazendo a contenção do processo erosivo, a destruição da mata ciliar da APP e sua possível compactação devido ao pisoteio de animais, fatos esses que exigem o cercamento das APP e possíveis plantio de mudas em áreas degradadas.

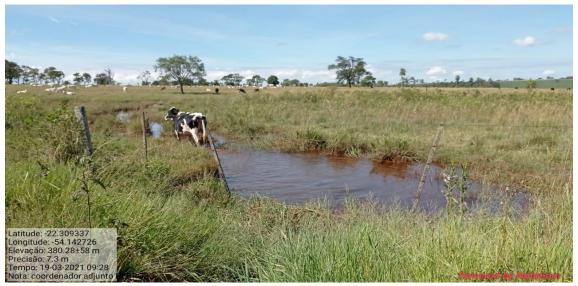
Foto 86 – APP desprotegida no córrego Ribeirão ao lado sul da 11ª Linha Nascente

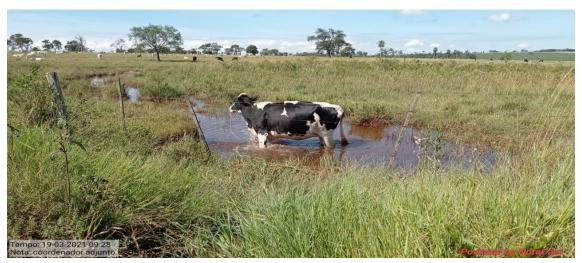
Foto 87 – Gado se refrescando dentro do córrego Ribeirão

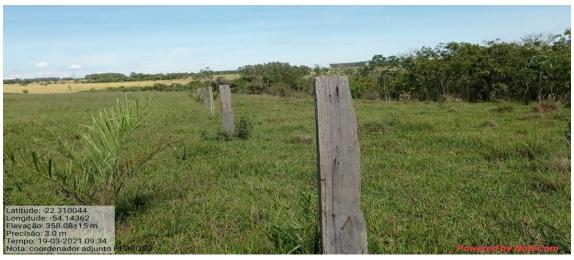
Foto 88 – Mourões sem fio de arame na extensão sul do córrego Ribeirão

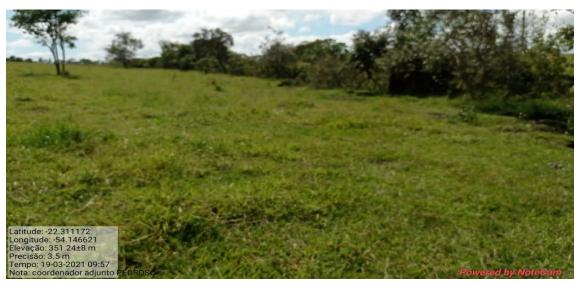
Foto 89 – APP desprotegida no córrego Ribeirão

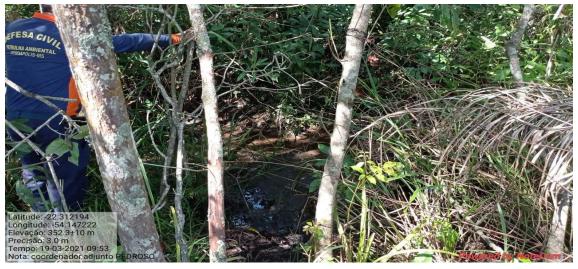
Foto 90 – Vista do córrego Ribeirão próximo a sua foz

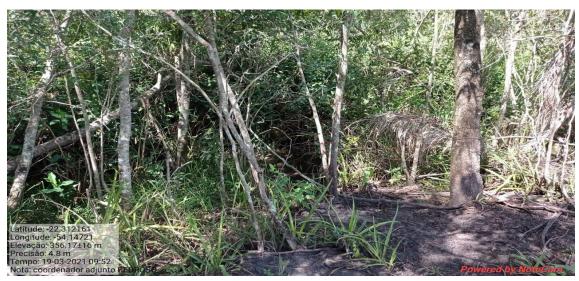
Foto 91 – Vista da foz do córrego Ribeirão.

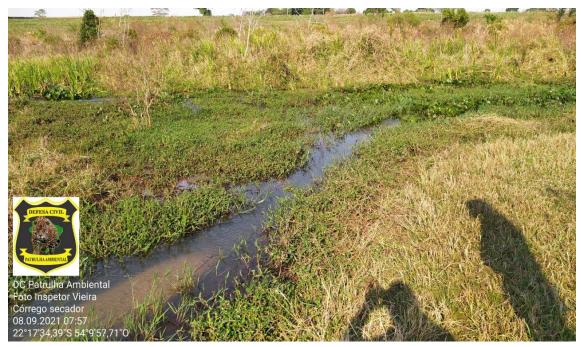
Foto 92 – Encontro do Secador com Das Lavadeiras

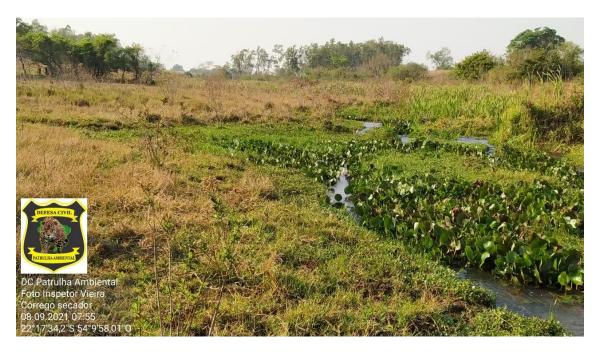
Foto 93 – Foz do córrego Secador no córrego Das Lavadeiras
